MONITORARE LE MAREGGIATE CON COSMO-SKYMED

DURANTE L'EMERGENZA PER LO SVERSAMENTO DI IDROCARBURI NEL LAMBRO SI È VERIFICATA UNA FORTE MAREGGIATA NELL'AREA DEL DELTA DEL PO (MARZO 2010). L'EVENTO È STATO MONITORATO TRAMITE ACQUISIZIONI IN TELERILEVAMENTO ATTRAVERSO LA COSTELLAZIONE DI SATELLITI COSMO-SKYMED. ARPA EMILIA-ROMAGNA HA STUDIATO IL FENOMENO SEGUENDONE L'EVOLUZIONE.

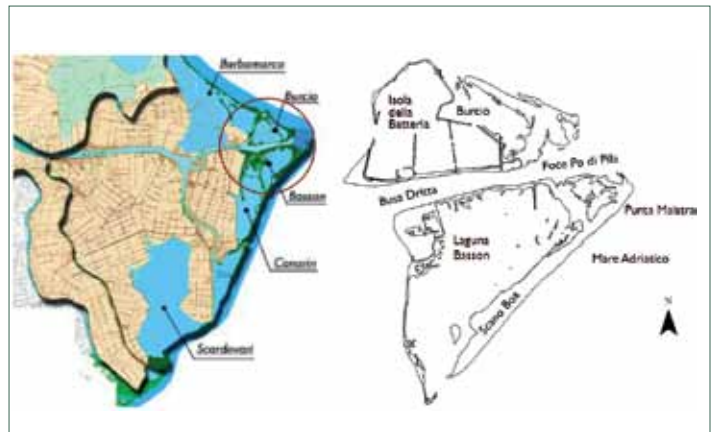
FIG. 1
MAREGGIATE,
DELTA DEL PO

Il lavoro di ricerca sulle mareggiate si è concentrato principalmente sulla Laguna Basson, situata in Veneto a Sud del Po di Pila (mappa a destra).

Il delta del Po (*figura 1*) è la più vasta area umida protetta d'Italia, salvaguardata come *zone di protezione speciale (ZPS)* con codice IT 3270023 (direttiva Habitat 92/42/CEE). Il lavoro di ricerca si è concentrato principalmente sulla Laguna Basson, situata in Veneto a Sud del Po di Pila, con un'estensione di circa 300 ha e una profondità media di 1 m.

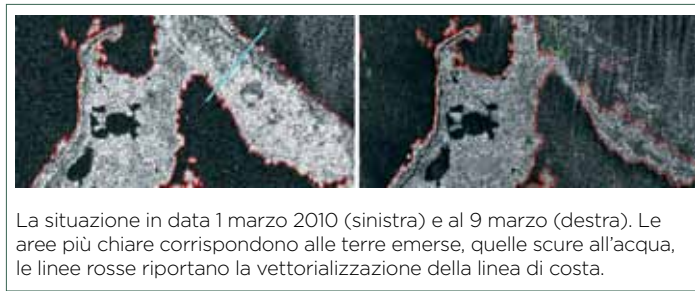
FIG. 2
MAREGGIATE,
DELTA DEL PO

Telerilevamento attraverso costellazione Cosmo-SkyMed: quattro satelliti che acquisiscono immagini in banda X a 9.6 GHz.

La situazione in data 1 marzo 2010 (sinistra) e al 9 marzo (destra). Le aree più chiare corrispondono alle terre emerse, quelle scure all'acqua, le linee rosse riportano la vettorializzazione della linea di costa.

I principi appena descritti sono concretizzati nella *figura 2*, in cui si mostra la situazione in data 1 marzo 2010 (sinistra) e al 9 marzo (destra).

Le aree più chiare corrispondono alle terre emerse, quelle scure all'acqua, le linee rosse riportano la vettorializzazione della linea di costa. Lo Scano risulta quasi interamente sommerso (le striature verticali corrispondono alle onde).

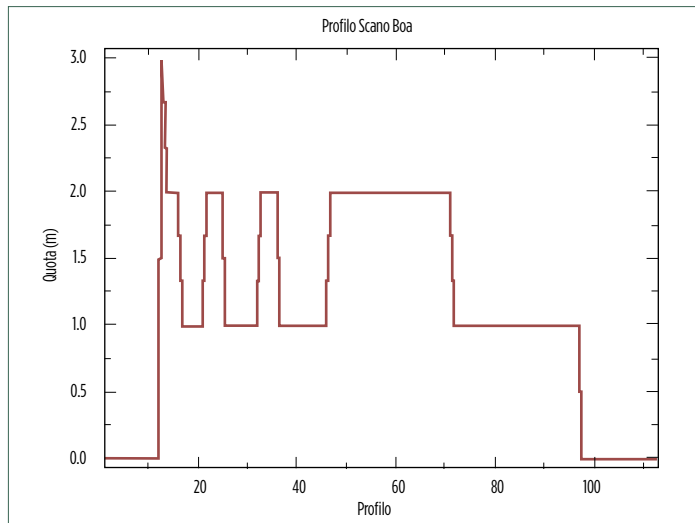
FIG. 3
MAREGGIATE,
DELTA DEL PO

Profilo altimetrico di una sezione dello Scano Boa.

Le onde seguono la direzione del vento da NE a SW. Nella porzione di sinistra (9/3/2010) si nota la zona totalmente sommersa (freccia magenta), ma anche una zona parzialmente sommersa (onde individuabili nelle striature), dovuta probabilmente a una zona dunale leggermente più elevata che il contorno (freccia verde). Come esempio del profilo altimetrico (figura 3) dello Scano Boa, si riporta il DSM ottenuto dal rilievo Lidar della Regione Veneto del 2008.

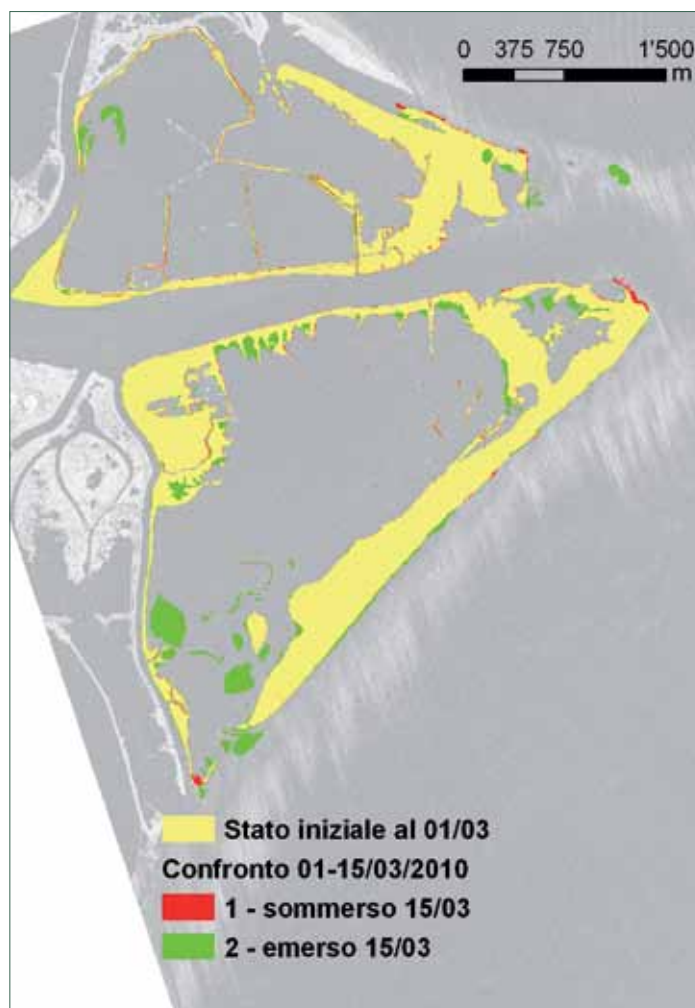
FIG. 4
MAREGGIATE,
DELTA DEL PO

Rappresentazione dello stato pre e post evento ottenuta incrociando i dati vettoriali dell'1 e del 15 marzo.

L'analisi multitemporale ha permesso la creazione di una carta delle aree sommerse al 9 marzo in cui si evidenzia che lo Scano Boa è stata l'area maggiormente colpita (aree in blu). Incrociando i dati vettoriali dell'1 e del 15 marzo si ottiene la rappresentazione dello stato pre e post evento (figura 4). In verde sono mostrate le aree emerse, anche a causa della bassa marea, mentre in rosso le aree che risultano erose. Le acquisizioni CSK sono terminate in data 15/3/2010, quindi non è stato possibile ottenere immagini in condizioni di marea come all'1/3/2010.
