L'INQUADRAMENTO METEO E IDROLOGICO DEGLI EVENTI

LE ALLUVIONI DI INIZIO E METÀ MAGGIO 2023 SONO STATE CAUSATE DA INTENSI EVENTI METEOROLOGICI E I DANNI FAVORITI DALLE CARATTERISTICHE LITOLOGICHE DEI SUOLI. SI EVIDENZIA INOLTRE L'ECCEZIONALITÀ DELL'INTERO PERIODO DURANTE IL QUALE SONO STATI REGISTRATI I PIÙ ALTI VALORI DI MILLIMETRI DI PIOGGIA CADUTA DAL 1961.

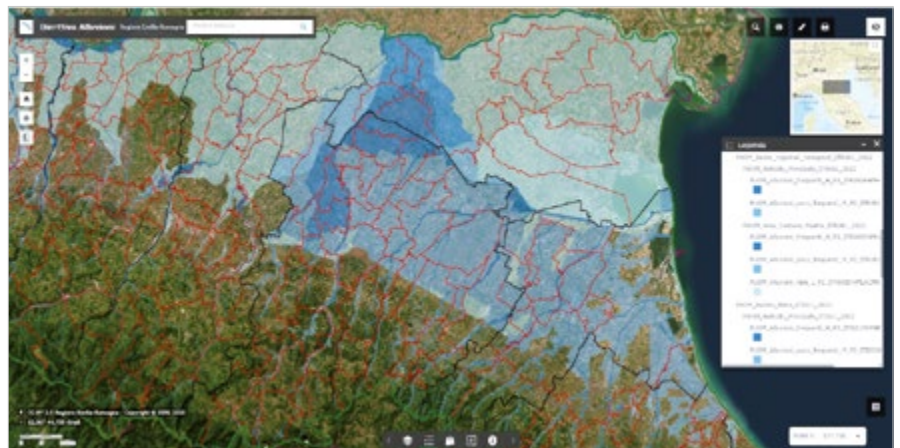
FIG. 4 RISCHIO ALLUVIONALE
Probabilità di allagamento della pianura Padana orientale nel Pgra (direttiva Alluvioni 2007/60/CE).

casce di espansione e altre opere idrauliche, realizzate sia per l'irrigazione sia per la difesa del territorio dalle inondazioni. Per queste particolari caratteristiche del territorio, il *Piano di gestione del rischio alluvioni* (Pgra), redatto dall'Autorità di bacino distrettuale del fiume Po ai sensi della direttiva Alluvioni 2007/60/CE, ha classificato la pianura Padana orientale come un'area a probabilità di allagamento da media a elevata (figura 4) [7].

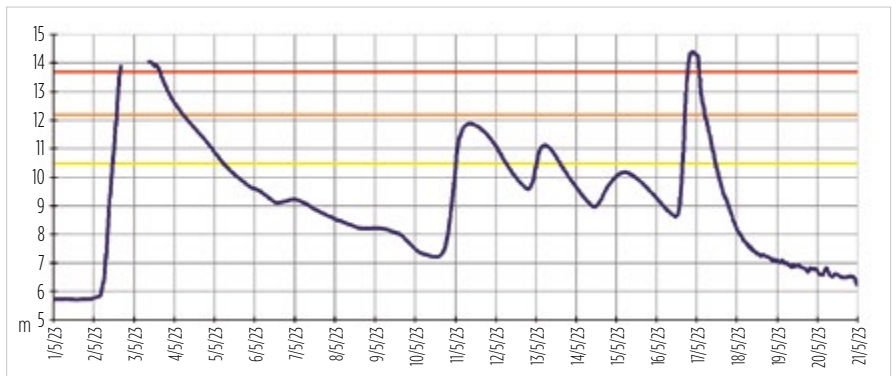
FIG. 6 IDROGRAMMA DI PIENA
Idice a S. Antonio, nel quale è ben visibile il superamento del massimo livello misurabile dallo strumento il 2 maggio, nonché la rapida perdita di volume per effetto della rotta del 17 maggio a monte, in corrispondenza del ponte della Motta.

Sul bacino dell'Idice sono state registrate diffuse esondazioni sugli affluenti collinari Savena e Zena, mentre a valle la piena ha travolto il ponte della Motta (sul quale era installato l'idrometro di S. Martino) rompendo l'argine in destra, con conseguenti vasti allagamenti nel comune di Budrio (figura 6). Il torrente Gaiana ha rotto in sinistra, prima della confluenza nel Quaderna, mentre nel tratto arginato del Quaderna a valle si sono riaperte le due rotte dell'evento di inizio maggio, con ulteriori allagamenti a Molinella e Medicina.
