LE PIENE DEL 17-19 SETTEMBRE NEL SETTORE CENTRO-ORIENTALE

TUTTI I CORSI D'ACQUA NEL BOLOGNESE, RAVENNATE E FORLIVESE SONO STATI INTERESSATI DA FENOMENI DI PIENA. SUI TORRENTI IDICE, SILLARO, SENIO, LAMONE E MONTONE LE PRECIPITAZIONI PIÙ INTENSE HANNO GENERATO PIENE CON LIVELLI SUPERIORI AI FRANCHI ARGINALI E ANCHE AI MASSIMI STORICI REGISTRATI NEI RECENTI EVENTI DI MAGGIO 2023.

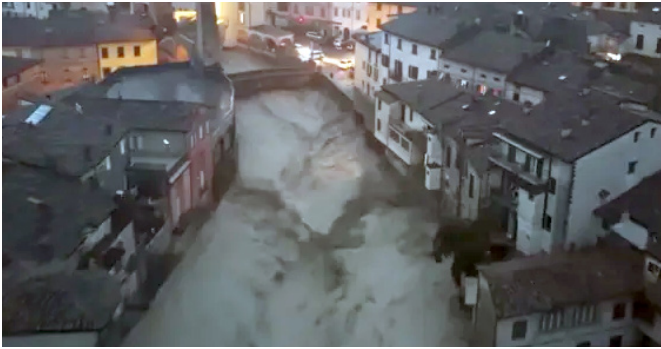
1 La piena del torrente Tramazzo a Modigliana (FC).
2 La tracimazione del fiume Lamone a Bagnacavallo (RA), in prossimità dell'abitato di Traversara.

I rapidi innalzamenti dei livelli idrometrici nei rii e torrenti minori della collina centro-orientale, in corrispondenza degli impulsi di precipitazione di maggiore intensità, hanno causato intensi fenomeni di ruscellamento, erosione e trasporto solido nei corsi d'acqua, nonché localizzate esondazioni sulla viabilità secondaria e nei centri abitati, come sul torrente Zena, affluente di Idice, a Botteghino di Zocca e al Farneto, o sul torrente Tramazzo, affluente di Marzeno, che attraversa il centro di Modigliana (vedi foto 1).
