ANCORA FRANE ED EVENTI EROSIVI IN MOLTI TERRITORI

GLI EVENTI DI SETTEMBRE E OTTOBRE 2024 HANNO CAUSATO NUMEROSI FENOMENI DI DISSESTO IDROGEOLOGICO, IN ALCUNI CASI ESTENSIONI O AGGRAVAMENTI DI DISSESTI GIÀ INTERESSATI DAGLI EVENTI DEL MAGGIO DEL 2023. UN'ANALISI DEGLI EVENTI PIÙ SIGNIFICATIVI, CHE HANNO COLPITO IN PARTICOLARE I TERRITORI COLLINARI BOLOGNESI E RAVENNATI.

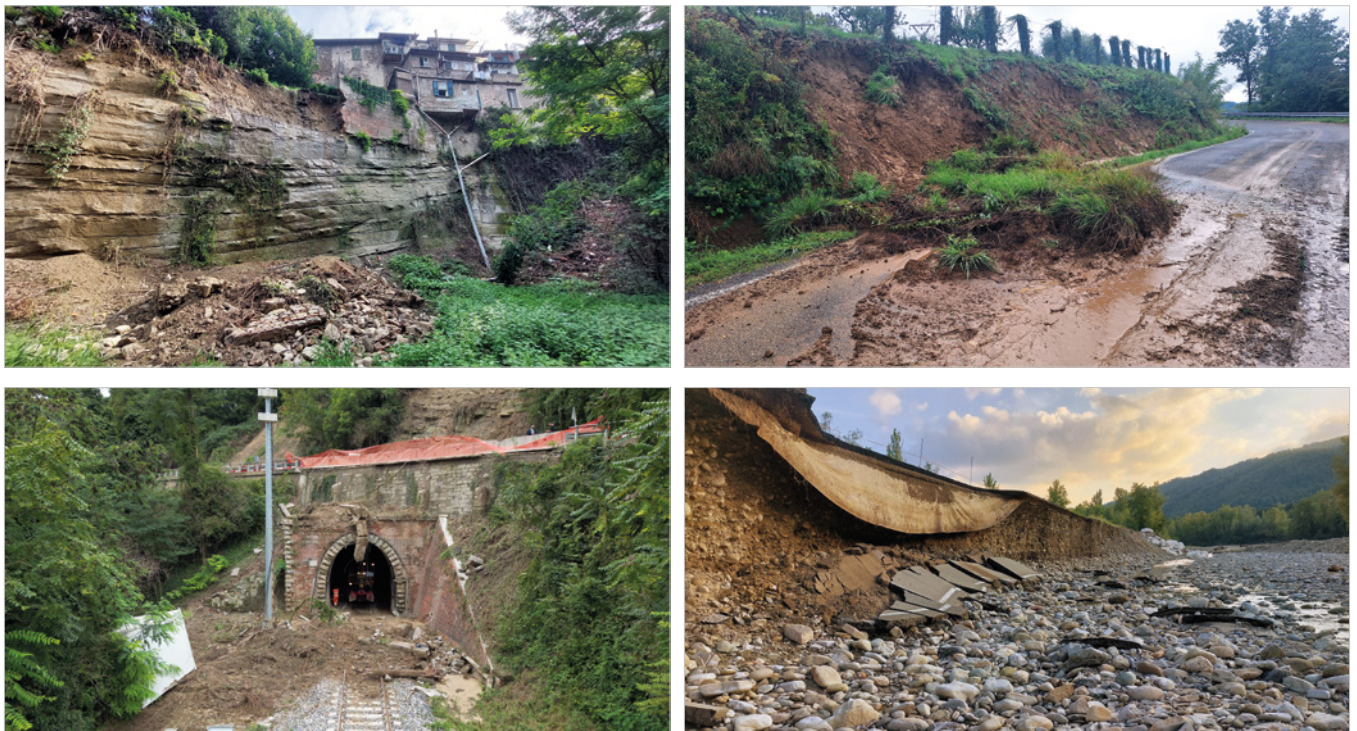
FIG. 2 FENOMENI FRANOSI

In alto a sinistra: crollo che ha interessato un costone roccioso nell'abitato di Fontanelice (BO).

In alto a destra: scivolamento di terra su strada in comune di Modigliana (FC). Tali fenomeni si sono ripetuti decine di volte lungo la viabilità dei territori interessati dalle precipitazioni più intense.

In basso a sinistra: scivolamento di terra che ha interessato contemporaneamente la Sp 302R e la ferrovia Faentina nei pressi di San Cassiano sul Lamone (Brisighella, RA), località che ha registrato il massimo regionale di piogge per l'evento con oltre 350 mm.

In basso a destra: erosione laterale del torrente Savena, in comune di Loiano (BO) con interessamento della Sp fondovalle Savena.

o aggravamenti di dissesti già interessati dagli eventi del maggio del 2023 (figura 2).

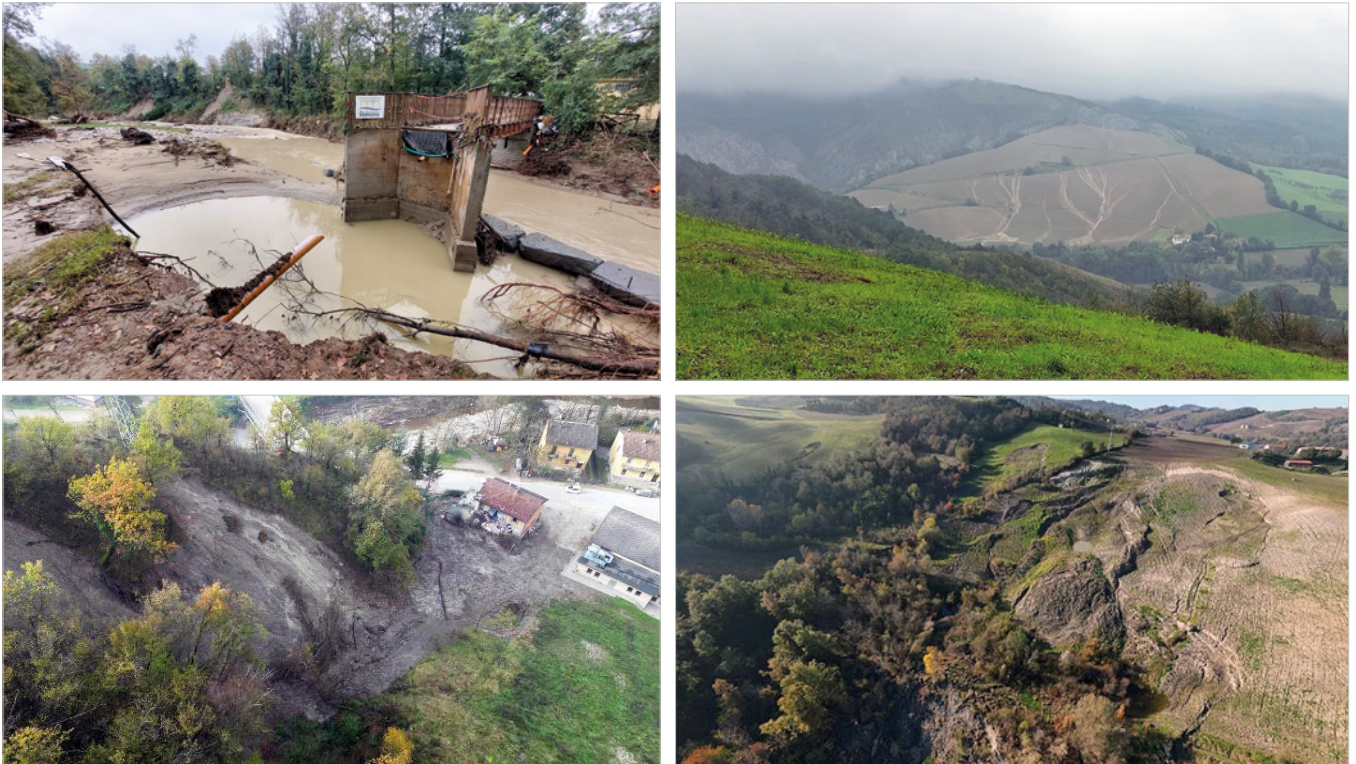
FIG. 3 FENOMENI IDROGEOLOGICI

In alto a sinistra: effetti erosivi della piena del torrente Zena il 19 ottobre a Botteghino di Zocca (Pianoro, BO).
 In alto a destra: fenomeni di ruscellamento lungo un versante coltivato in comune di Ozzano Emilia, BO.
 In basso a sinistra: abitazione colpita da una frana per scivolamento rapido di terra e detrito, lungo la strada di fondovalle Idice, in località Monterenzio (BO).
 In basso a destra: frana di Cà della Torre, loc. Quinzano (BO). Parte alta interessata da scivolamenti roto-traslativi multipli.

quanto, nei piccoli bacini collinari del bolognese, il detrito mobilizzato dalle frane, generalmente di piccole dimensioni (<500 m²), è stato poi trasportato dalle piene dei rii e torrenti e depositato più a valle. Si sono, inoltre, verificate diffuse erosioni spondali, sedimentazione di importanti quantità di sabbie al di fuori degli alvei di piena ordinaria e la fluitazione di importanti quantità di legnami e detriti vari, raccolti dalle acque non solo negli alvei demaniali ma anche nei terreni privati circostanti, che hanno contribuito ad amplificare gli effetti alluvionali (figura 3).

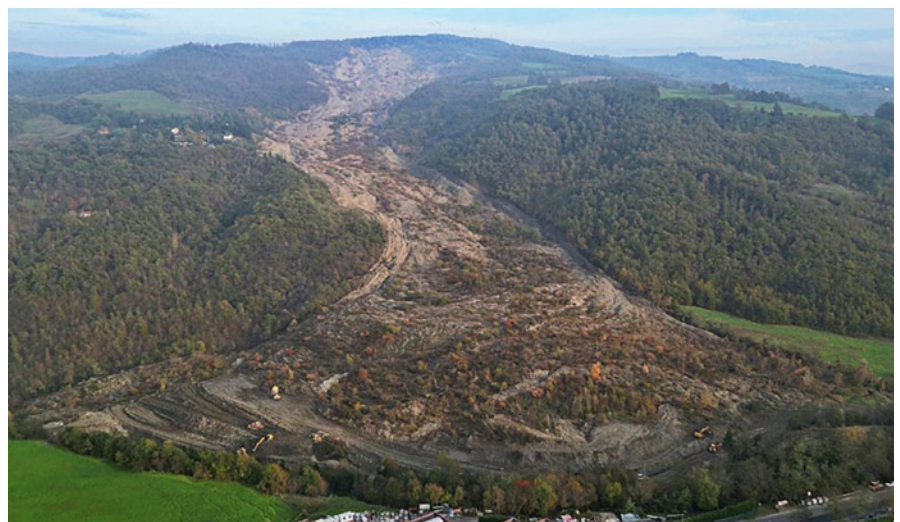
FIG. 4 FRANA SAN BENEDETTO VAL DI SAMBRO

Vista panoramica sulla frana di Cà di Sotto (San Benedetto Val di Sambro, BO), ripresa da drone dell'8 novembre 2024.

La frana di Cà di Sotto (*figura 4*) si è rimessa in movimento la notte tra il 20 e il 21 ottobre 2024 dopo un periodo di quiescenza trentennale. La precedente riattivazione, che risaliva a metà giugno del 1994, fu preceduta da abbondanti precipitazioni. In questa occasione la stazione pluviometrica "Invaso" della rete meteo di Arpa, ubicata a poche decine di metri dal piede della frana, ha misurato, dal 1° settembre 2024 fino alla data della riattivazione della frana, circa 540 mm di pioggia.

La frana si è riattivata nella parte alta, sviluppando nelle prime ore scivolamenti roto-traslativi multipli che, progressivamente, sono evoluti in una ampia colata di terra e detrito che ha raggiunto il 25 ottobre il fondovalle. Si sono ricreati i medesimi scenari di rischio che si erano prodotti con l'evento del 1994: danni diretti ad alcuni edifici della località di Cà di Sotto, ostruzione

del fondovalle del torrente Sambro e sviluppo di un lago di sbarramento a monte dell'accumulo, con l'allagamento di altri edifici.

Durante le fasi parossistiche del 24-27 ottobre, il settore centrale della frana ha raggiunto velocità di oltre 150 m/giorno. L'area interessata è complessivamente superiore ai 43 ha, la lunghezza sfiora i 2 km e il volume raggiunge i 10 milioni di m³. Sono tuttora in corso lavori di somma urgenza

per contenere l'innalzamento del livello del lago, che in via provvisoria, in attesa della stabilizzazione della frana e della costruzione di un bypass definitivo, sono affidati a elettropompe che smaltiscono le acque del torrente oltre il piede della frana stessa.
