***La qualità delle acque
superficiali nel triennio
2014-2016***

Provincia di Rimini

Servizio Sistemi Ambientali

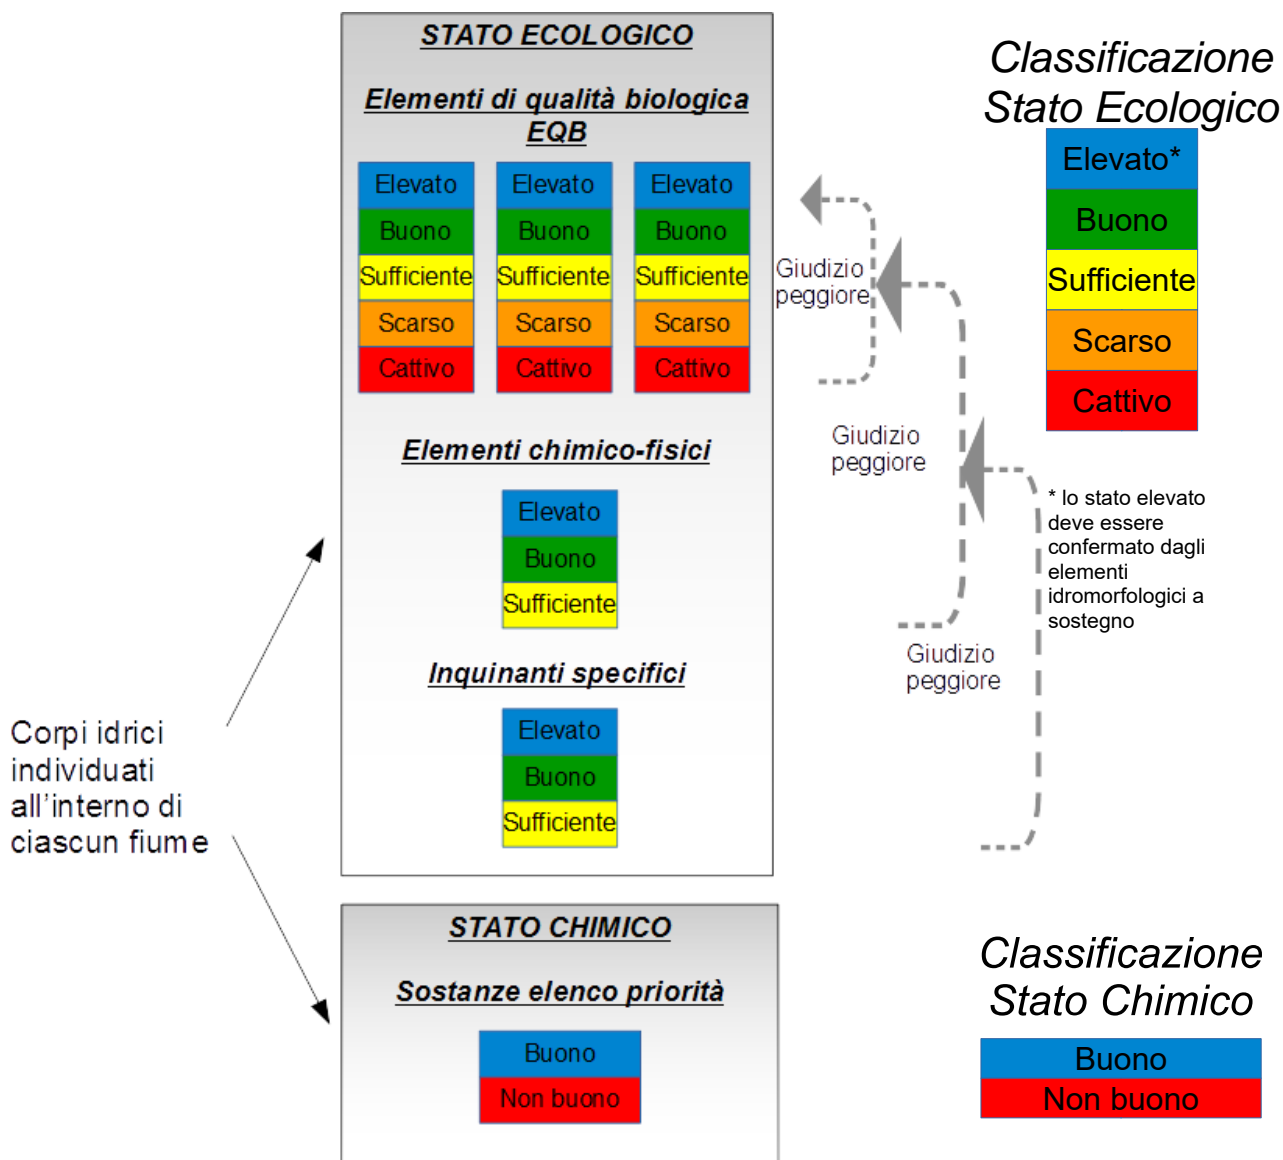
Figura 1.1: Modalità di classificazione dei corpi idrici superficiali

Per i corpi idrici superficiali è previsto che lo “**Stato Ambientale**”, espressione complessiva dello stato del corpo idrico, derivi dalla valutazione attribuita allo “**Stato Ecologico**” e allo “**Stato Chimico**” del corpo idrico (vedi figura 1.1).

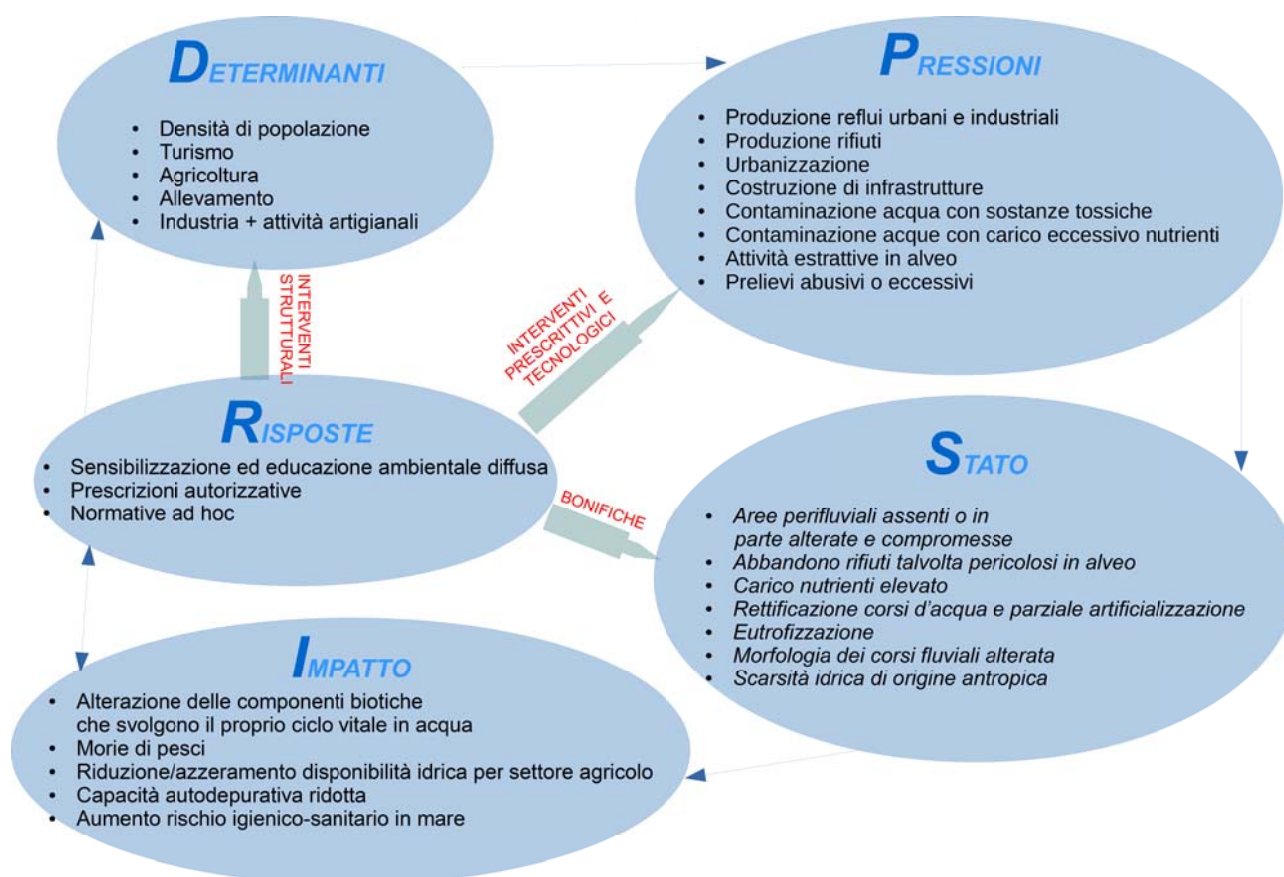
Figura 1.2: Applicazione del modello DPSIR alla realtà riminese

Il territorio riminese è storicamente sottoposto a pressioni antropiche che ne hanno influenzato ed alterato la qualità ambientale. Se ne presenta una panoramica nella figura 1.2 di seguito riportata.

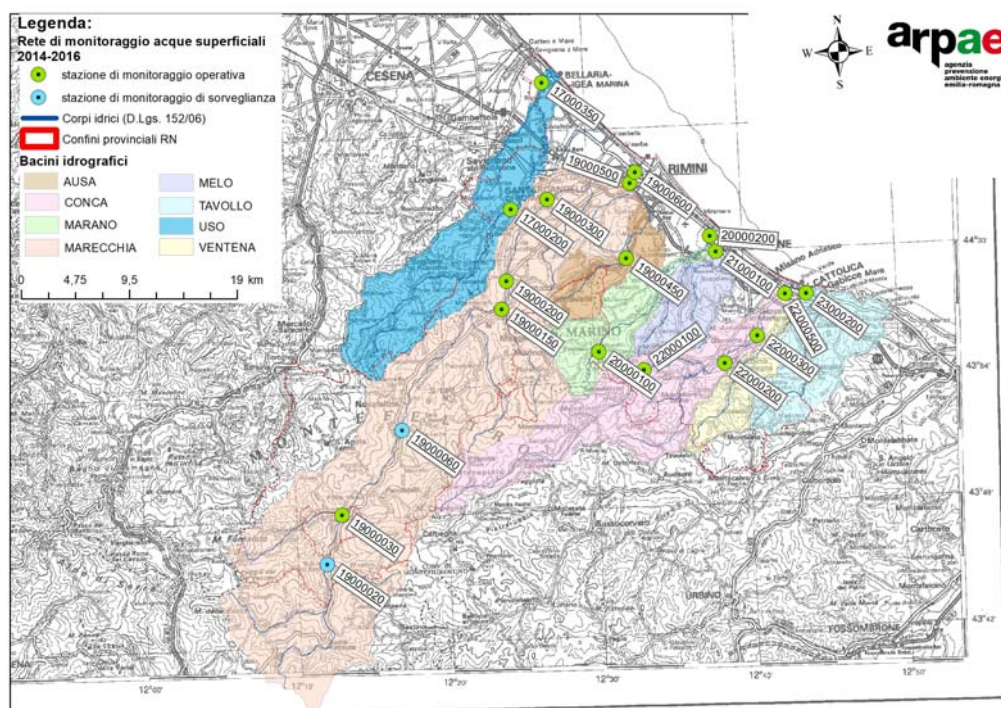
Figura 1.3: Localizzazione sul territorio della rete di monitoraggio delle acque superficiali 2014-2016

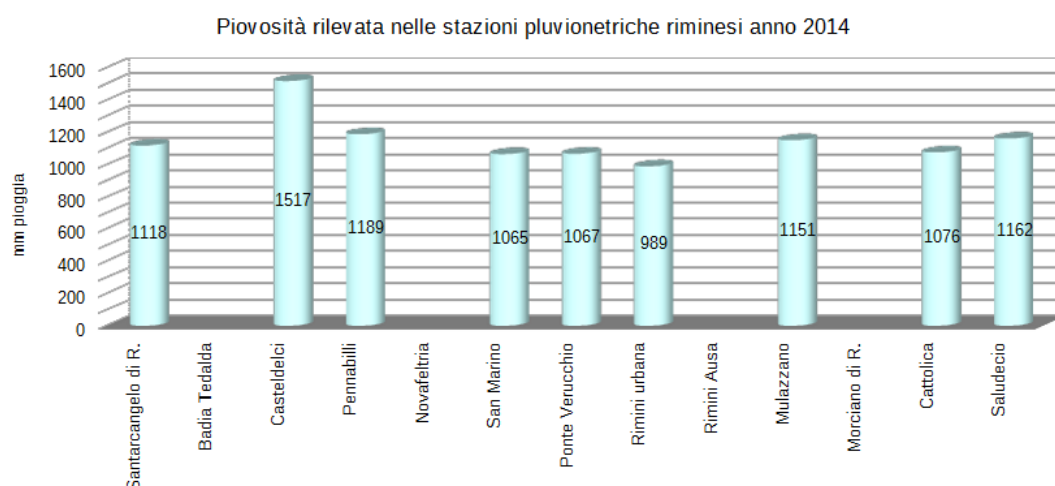
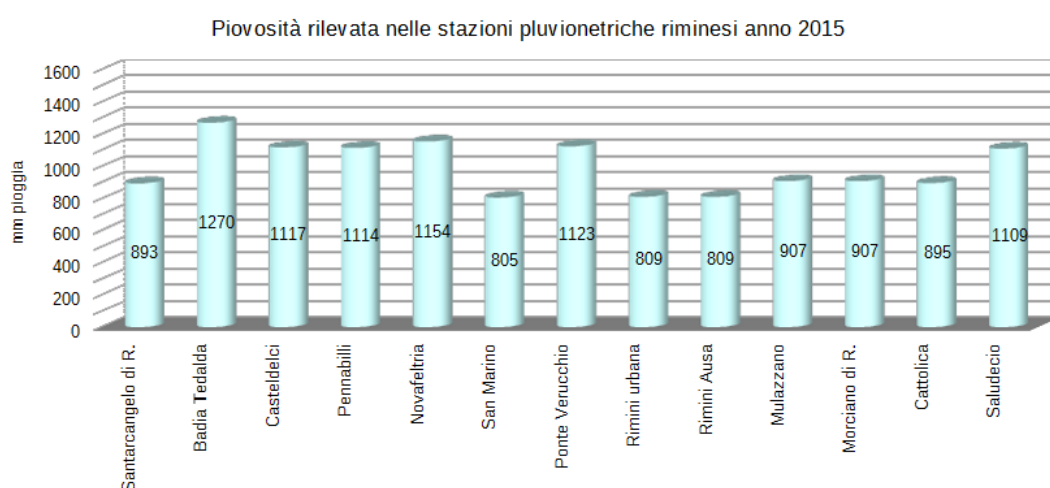
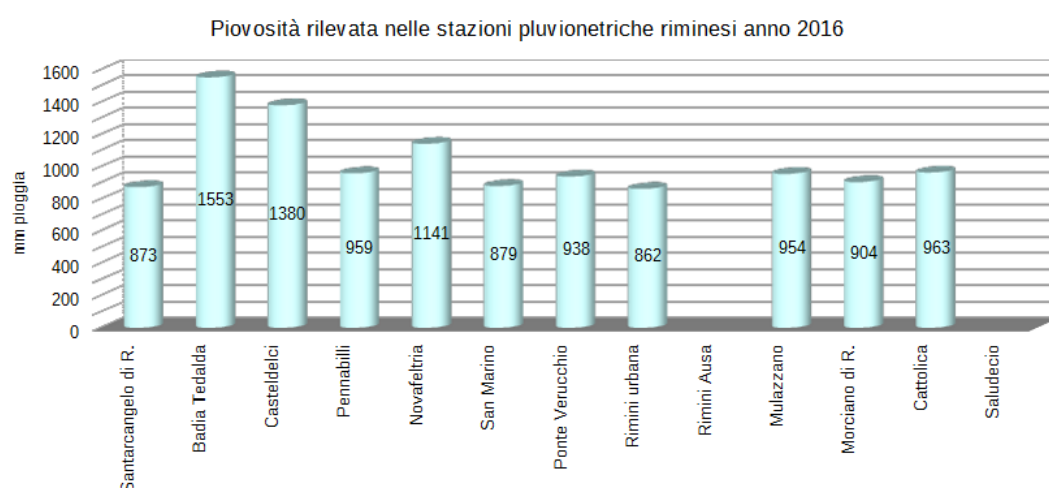
Grafici 1.1, 1.2, 1.3: Piovosità rilevata nelle stazioni pluviometriche riminesi – (Anni 2014 - 2015 - 2016)

I comuni più a sud mostrano realtà idrologiche via via sempre più spiccatamente torrentizie con magre anche spinte che perdurano nel periodo autunnale talvolta sconfinando anche in quello invernale. I fenomeni meteorologici che interessano la provincia, come dimostrano i dati, risultano sempre più intensi e di breve durata intervallati a periodi di scarsissima piovosità che non di rado proseguono su periodi tradizionalmente più piovosi (autunno – primavera) (Grafici 1.1-1.3)

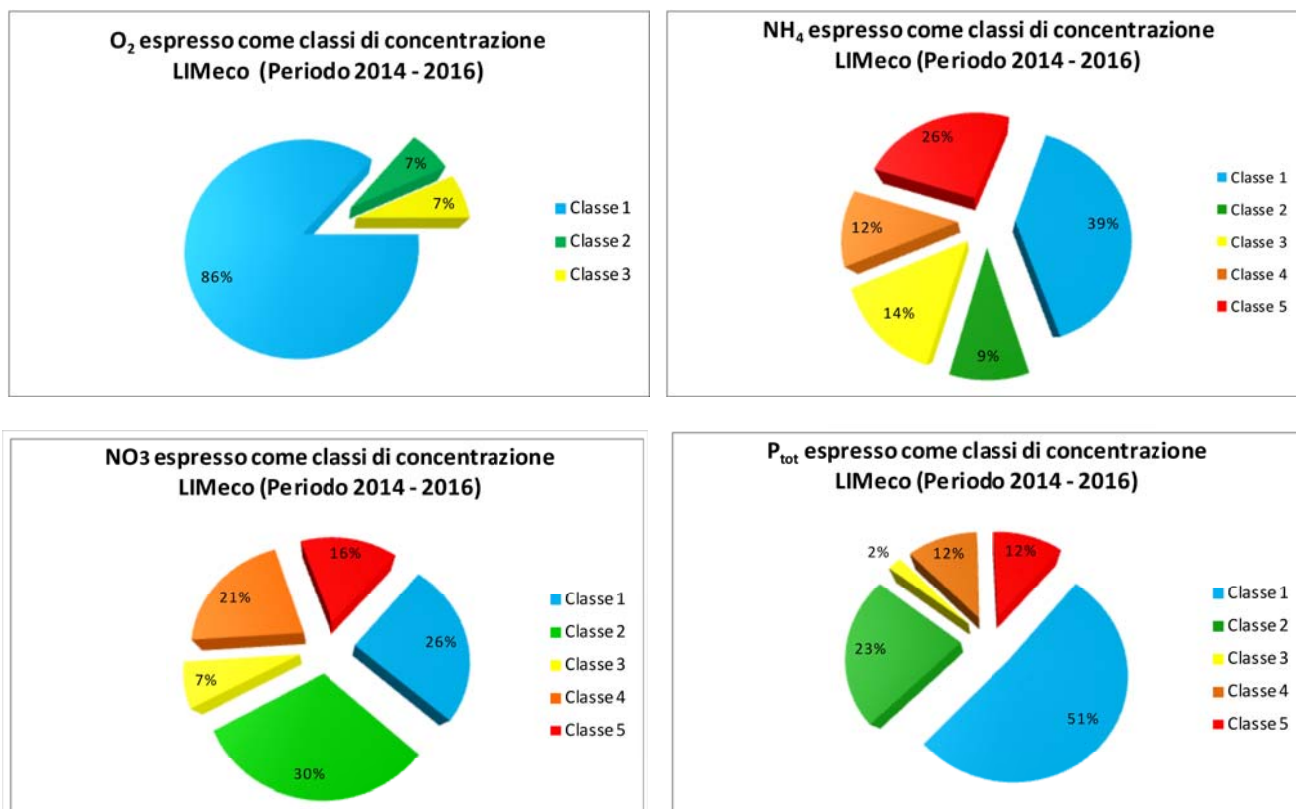
Grafici 1.4: Suddivisione per classi dei 4 macrodescriptors che compongono il LIM_{eco} in tutti i punti della rete di monitoraggio (Anni 2014-2016)

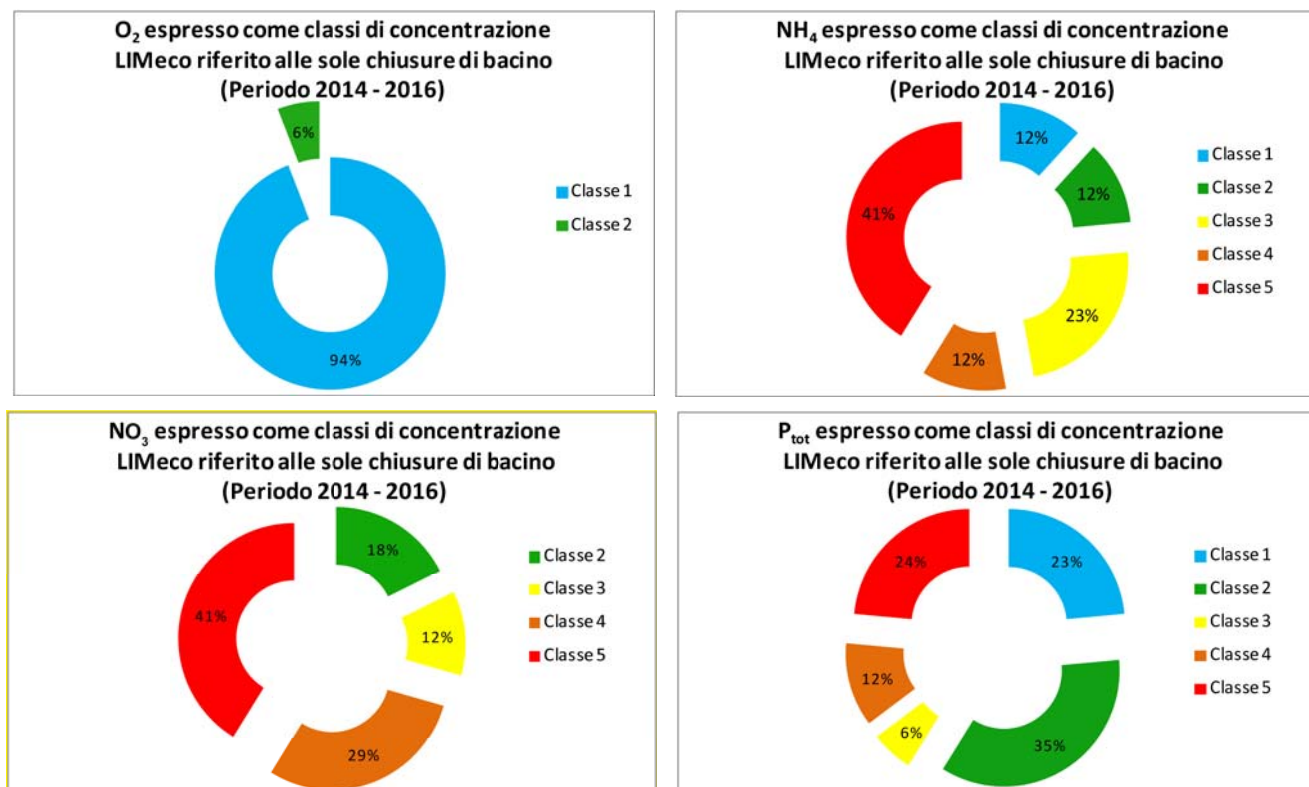
Grafici 1.5: Suddivisione per classi dei 4 macrodescriptors che compongono il LIM_{eco} riferiti alle sole stazioni presenti in chiusura di bacino (Anni 2014-2016)

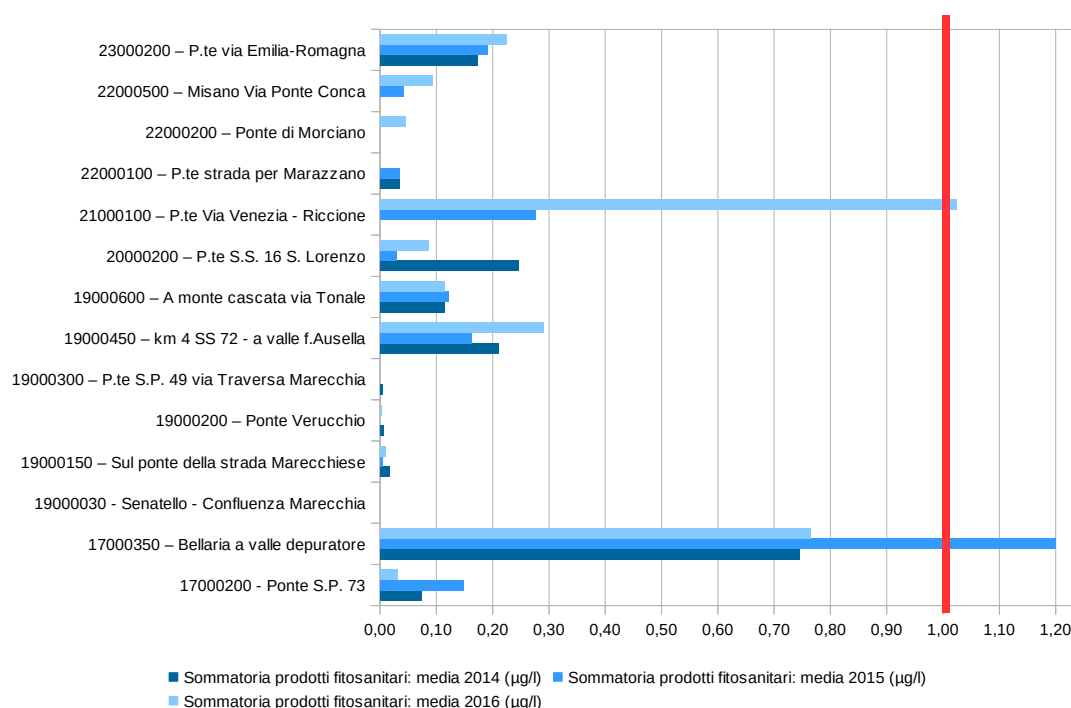
Grafico 1.6: Sommatoria complessiva di tutti i prodotti fitosanitari monitorati suddivisa per anno (Triennio 2014 - 2016)

Riferito, invece, all'andamento medio annuale della sommatoria di tutti i prodotti fitosanitari monitorati, il superamento di 1µg/l annuo, che rappresenta il limite tabellare, si è verificato esclusivamente nelle stazioni 21000100 – Rio Melo (anno 2016) e 17000350 - Fiume Uso (anno 2015) (grafico 1.6).

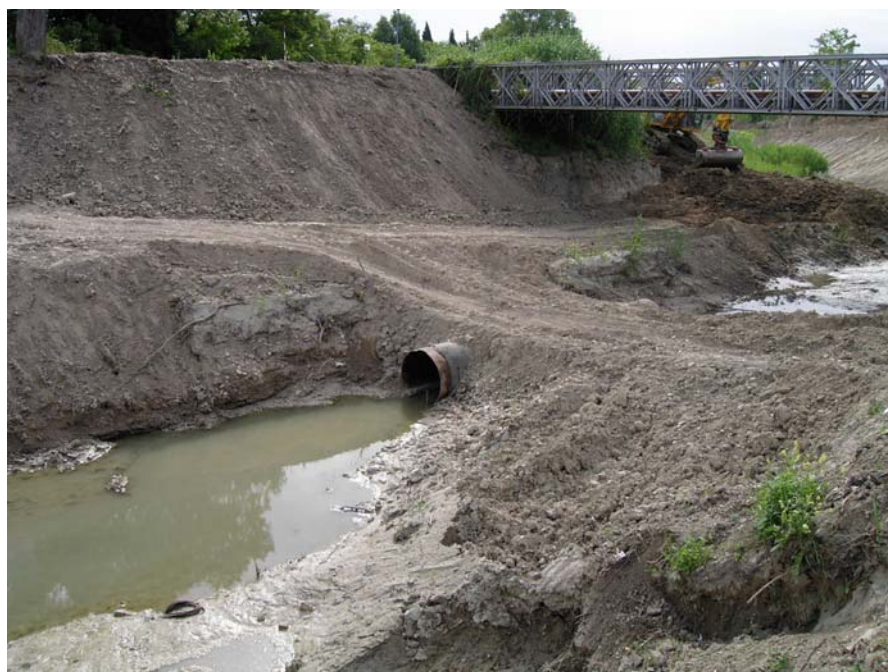
Figura 1.4: Lavori di risistemazione dell'alveo avvenuti in località San Vito - Anno 2015

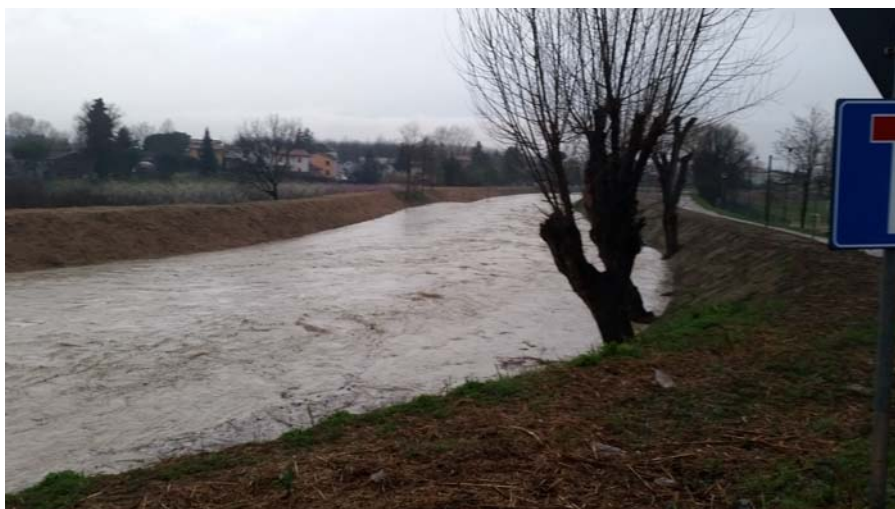
Figura 1.5: Piena che ha provocato l'esondazione avvenuta nel febbraio 2015 (località San Vito)

La piovosità annua del triennio è progressivamente diminuita passando da oltre 1100 mm nel 2014 a circa 870 mm nel 2016 (grafico 1.8) ma non sono mancati eventi piovosi improvvisi e raramente dovuti a periodi prolungati di pioggia. Questo regime piovoso, unito alla conformazione dell'alveo può provocare variazioni repentine del livello idrometrico anche dell'ordine dei metri che facilmente rientrano alla normalità nel giro di qualche ora o decina di ore ma che talvolta, non ultima nel 2015, possono provocare esondazioni come dimostrano i 129 m³/s di portata media giornaliera raggiunti in febbraio 2015 (vedi tabella 1.17 e 1.19, figura 1.5).

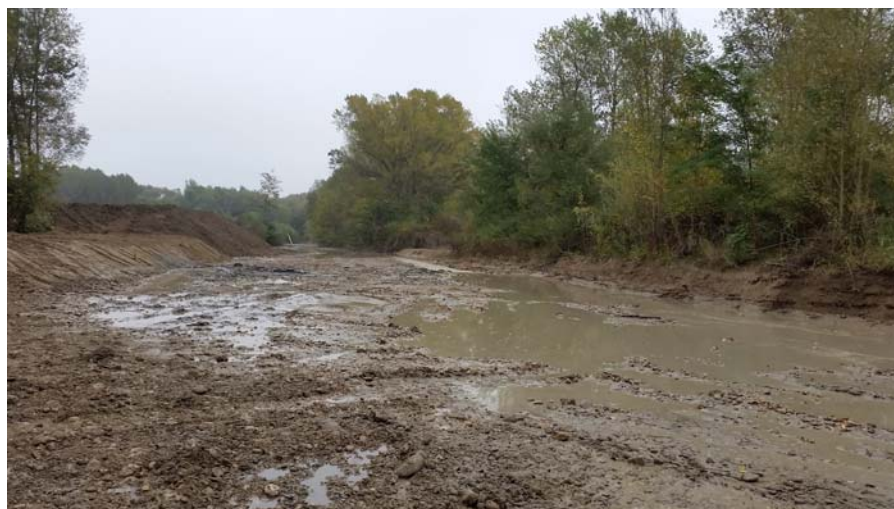
Figura 1.6: Alterazione non autorizzata di alveo fluviale riscontrata in prossimità della stazione di monitoraggio 17000200 (località Camerano)

Le attività di monitoraggio, i controlli alle attività produttive o le segnalazioni di privati cittadini, inoltre, hanno portato, talvolta, anche all'evidenza di inquinamenti in atto o di alterazioni dell'alveo fluviale sintomo molto spesso di una scarsa consapevolezza della vulnerabilità del territorio e del valore ecologico ed economico che rappresenta per l'intera comunità (vedi figura 1.6 scattata nell'autunno 2016 in territorio di Poggio Torriana).

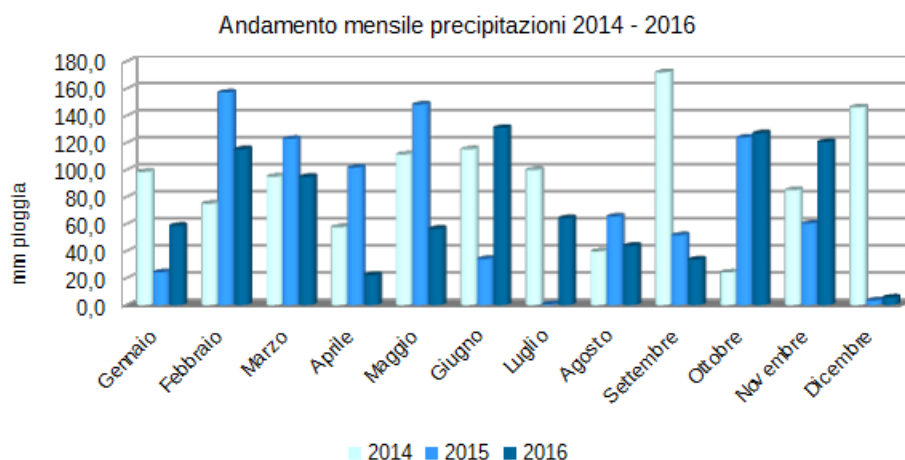
Grafico 1.7: Piovosità mensile registrata nella stazione della rete pluviometrica del bacino dell'Uso (Triennio 2014 – 2016)

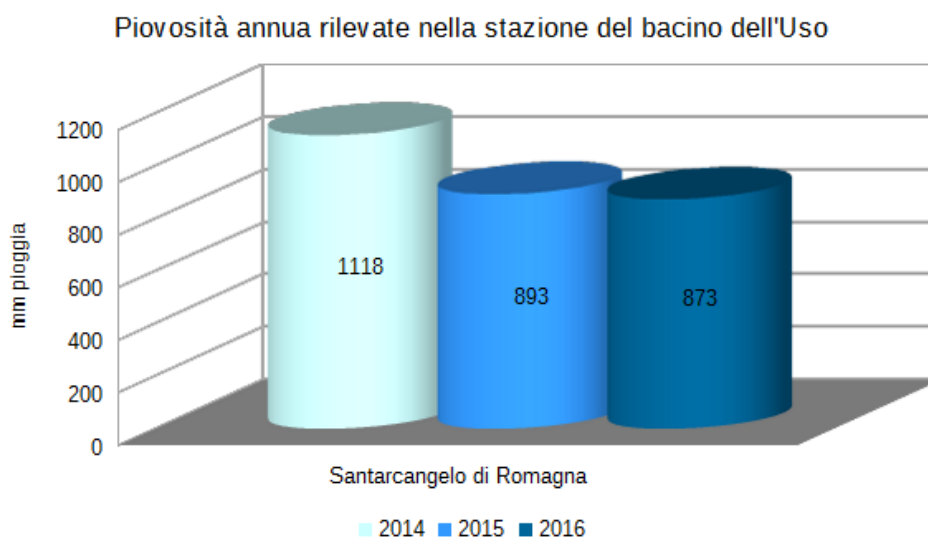
Grafico 1.8: Piovosità annuale registrata nella stazione della rete pluviometrica del bacino dell'Uso (Triennio 2014 – 2016)

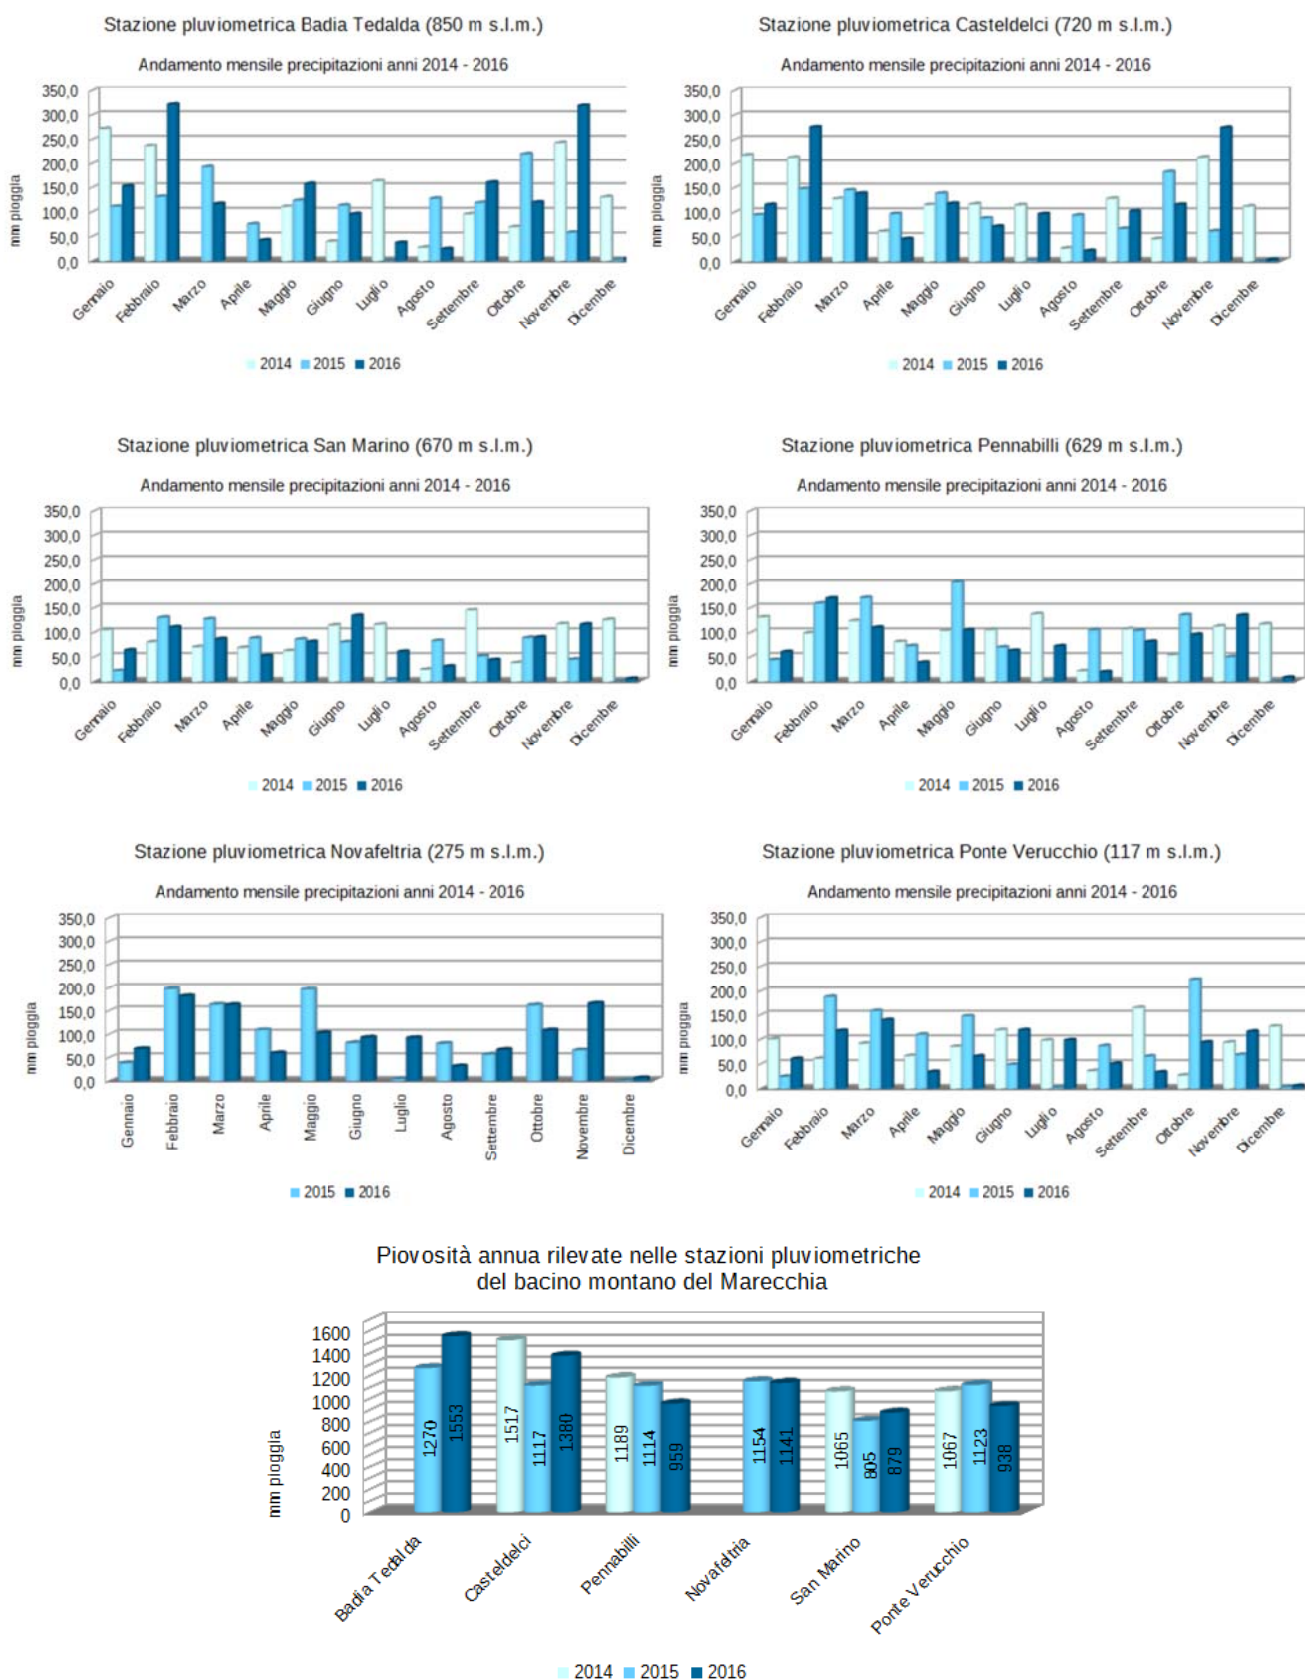
Grafico 1.8: Piovosità mensile e annuale registrata nelle stazioni della rete pluviometrica del bacino montano del Marecchia (Triennio 2014 – 2016)

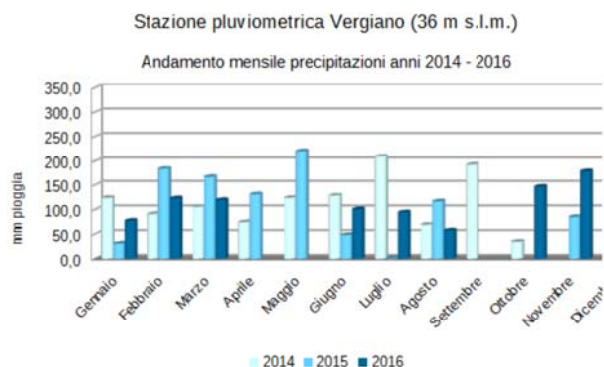
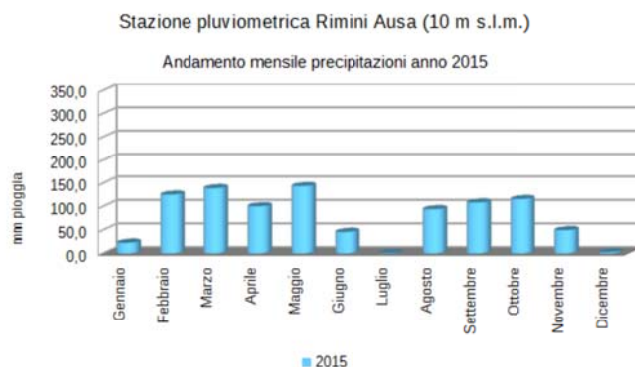
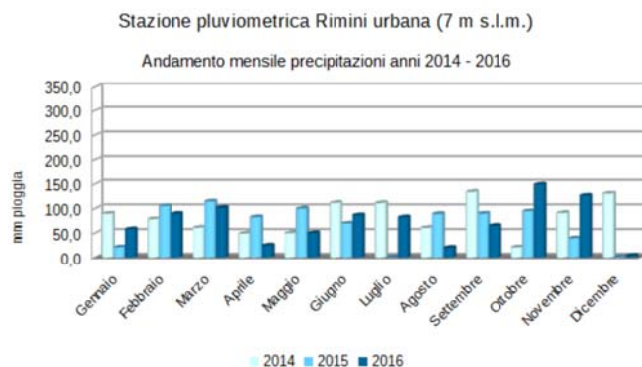
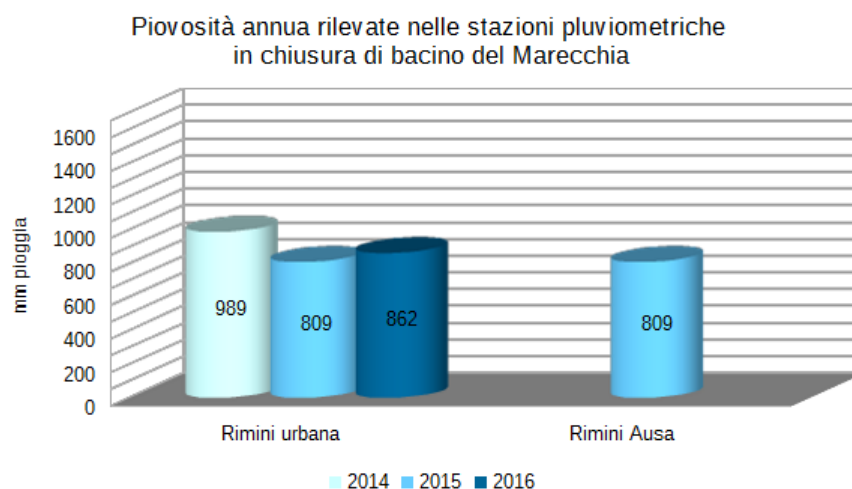
Grafici 1.9: Piovosità mensile e annuale registrata nelle stazioni della rete pluviometrica in chiusura di bacino del Marecchia (Triennio 2014 – 2016)

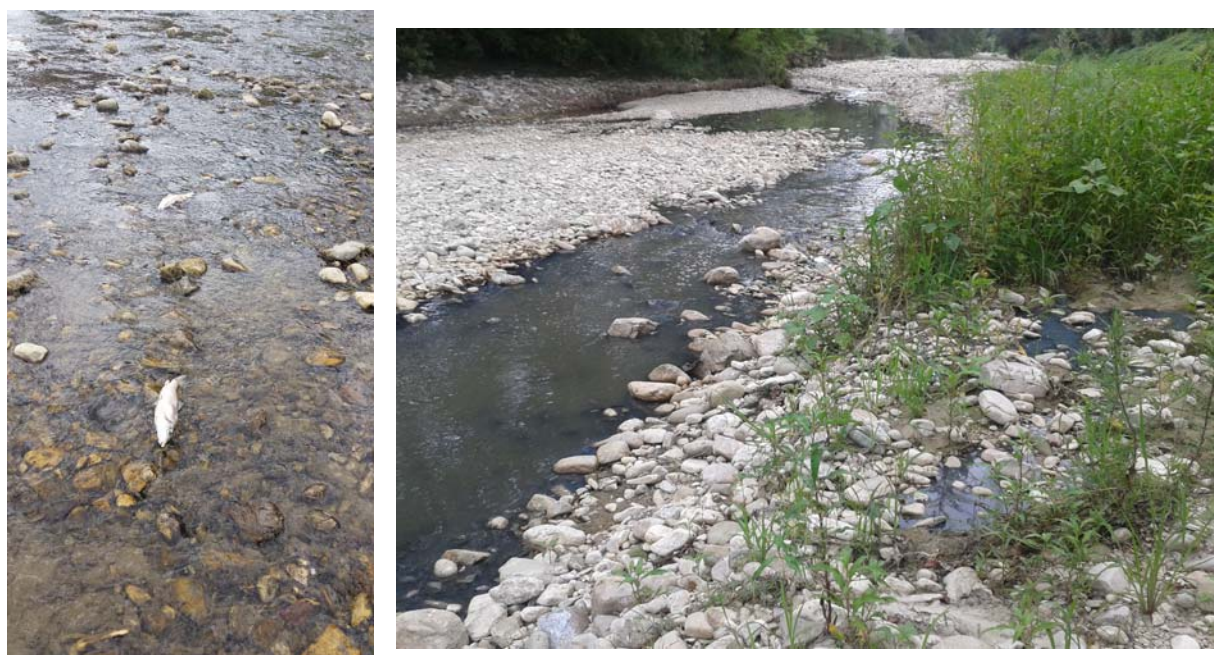
Figura 1.6: Inconveniente ambientale torrente San Marino – Anno 2016

Anche per il bacino del Marecchia nel triennio 2014-2016 le attività di monitoraggio, i controlli alle attività produttive e le segnalazioni di privati cittadini, hanno portato, all'evidenza di inquinamenti, alterazioni della morfologia dell'alveo fluviale o comportamenti privati non conformi alla legge e lesivi del patrimonio pubblico fiume. Nel 2016, in particolare, per effetto di malfunzionamenti alla rete fognaria presente in territorio sammarinese il torrente San Marino è risultato veicolo di acque nere che per alcuni giorni, fino alla risoluzione del problema, si sono riversate nel Marecchia provocando alterazione dei carichi organici e riduzioni drastiche della disponibilità di ossigeno causa poi di morie di pesci nei tratti immediatamente a valle dell'immissione del rio (figura 1.6).

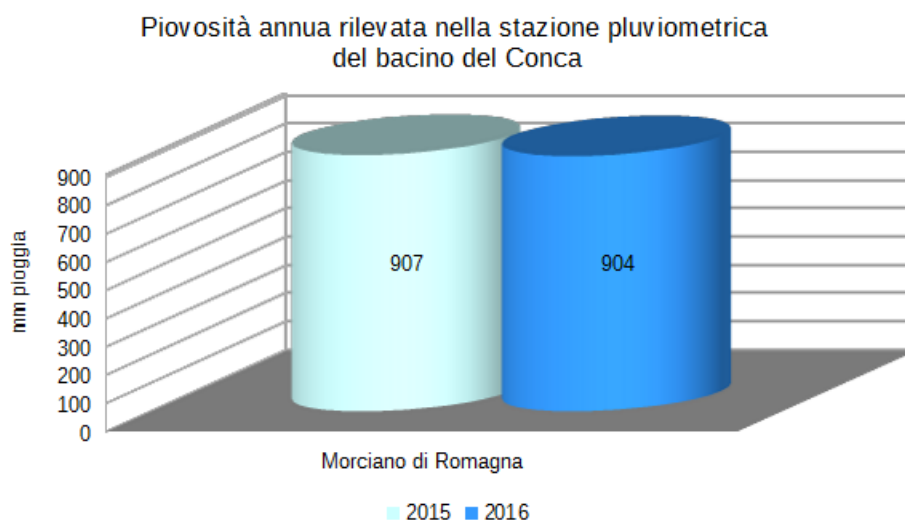
Grafico 1.10: Piovosità annuale registrata nella stazione della rete pluviometrica del bacino del Conca (Triennio 2014 – 2016)

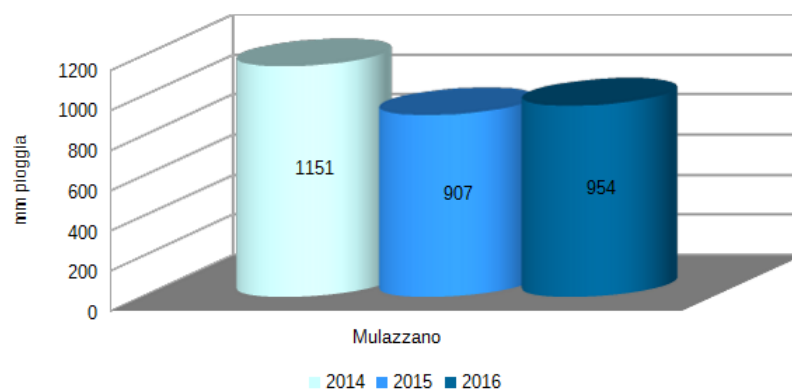
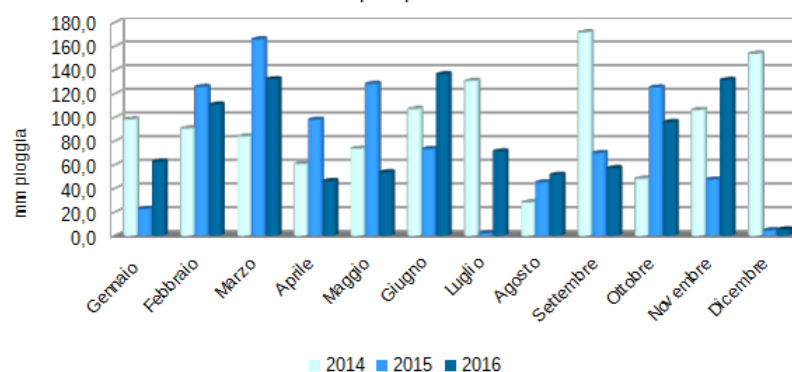
Grafici 1.11: Piovosità mensile e annuale registrata nelle stazioni della rete pluviometrica del bacino del Marano (Triennio 2014 - 2016)

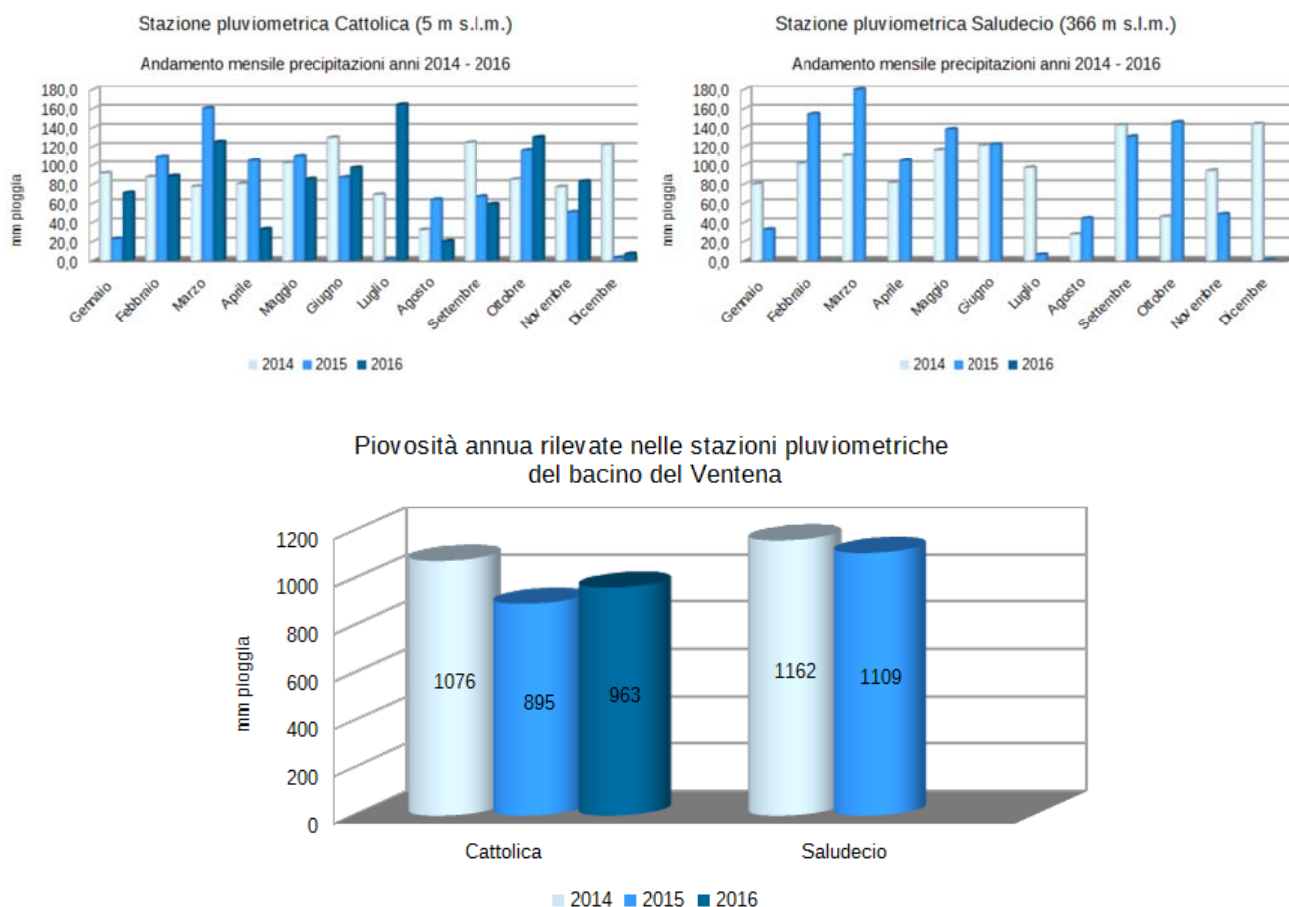
Grafici 1.12: Piovosità mensile e annuale registrata nelle stazioni della rete pluviometrica del bacino del Ventena (Triennio 2014 – 2016)
