***La qualità delle acque
superficiali nel triennio
2017-2019***

Unità Specialistica Acque - Servizio Sistemi Ambientali
Area Prevenzione Ambientale - Area Est

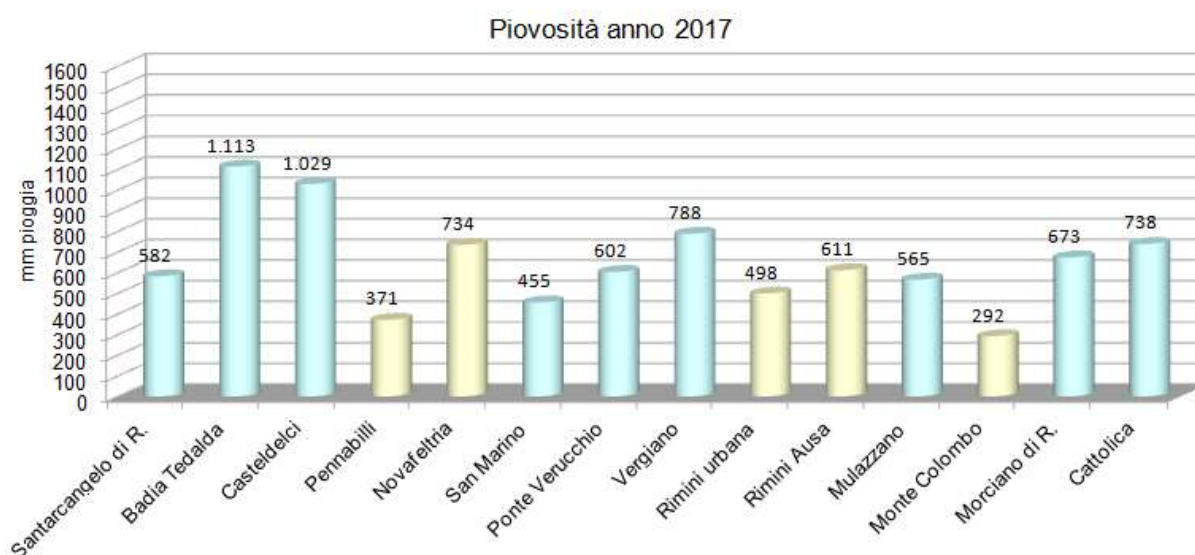
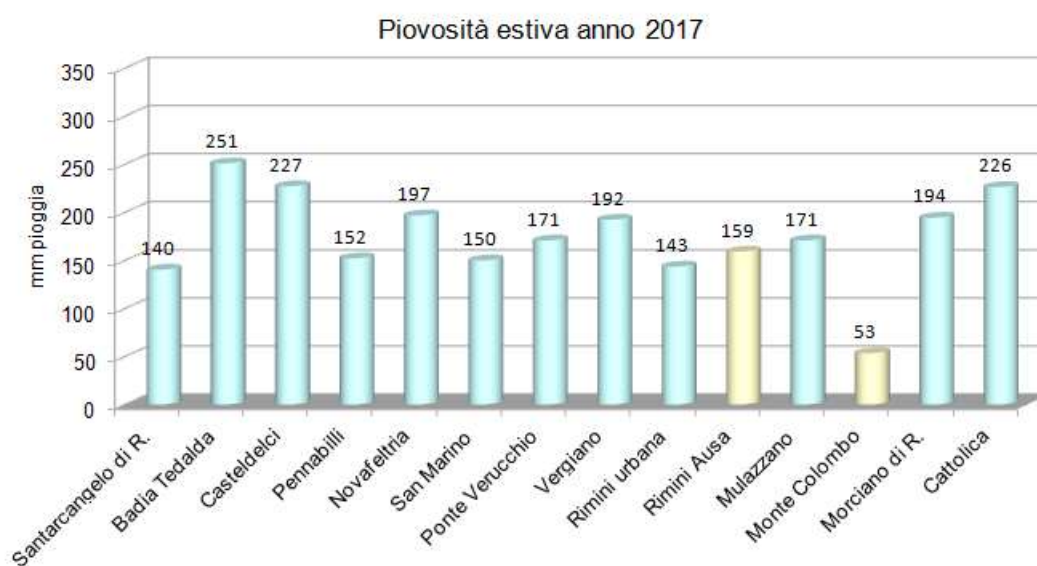
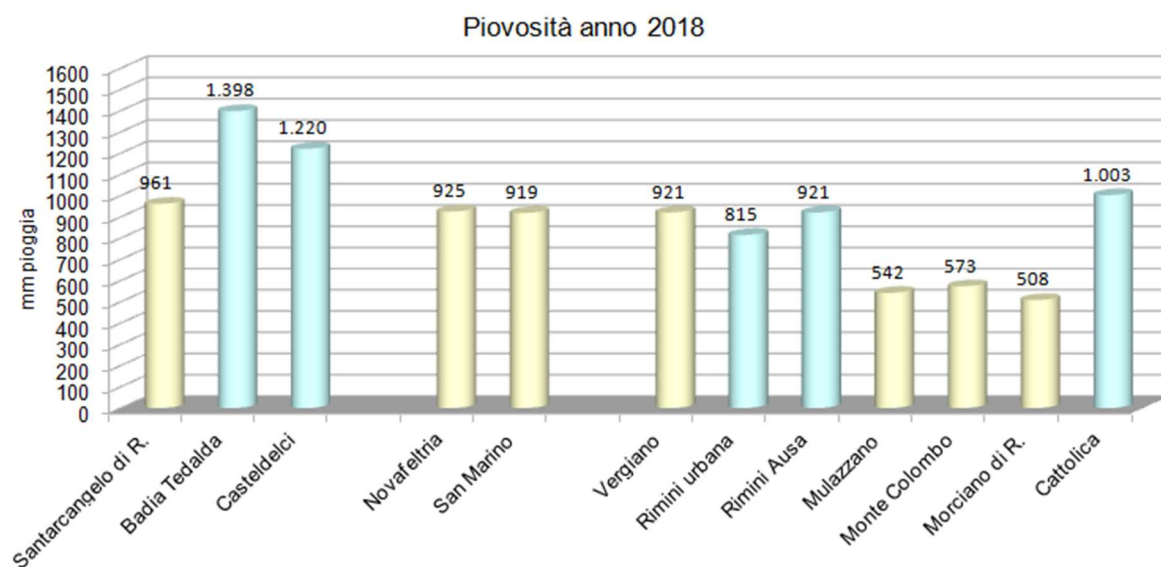
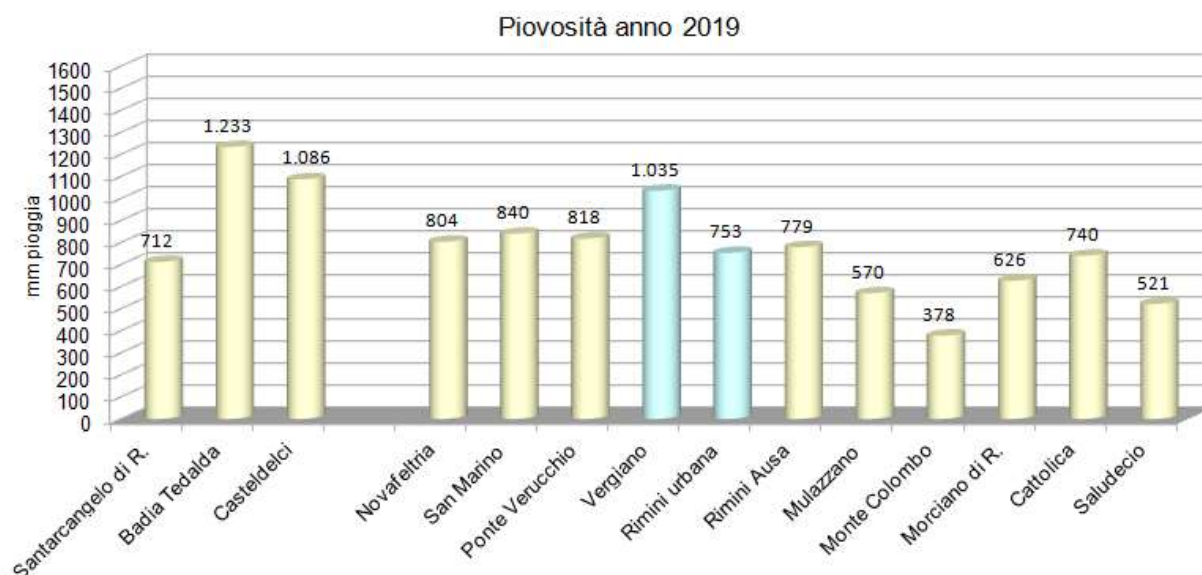
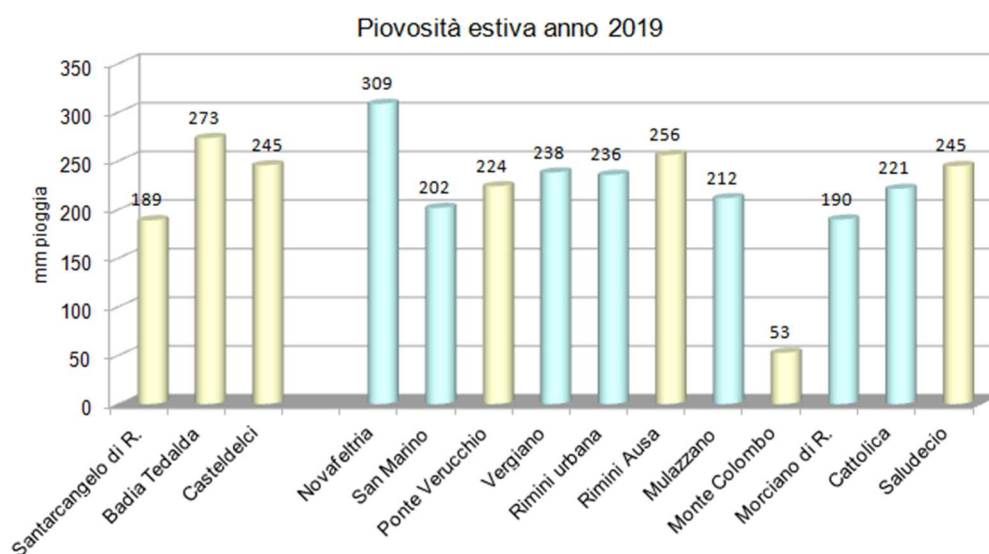
Grafici 1.1, 1.2, 1.3, 1.4, 1.5, 1.6: Piovosità annuale ed estiva rilevata nelle stazioni pluviometriche riminesi – (Anni 2017–2018–2019)

N.B: Gli istogrammi colorati di giallo rappresentano i totali annui ed estivi incompleti per assenza di dati in uno o più giorni

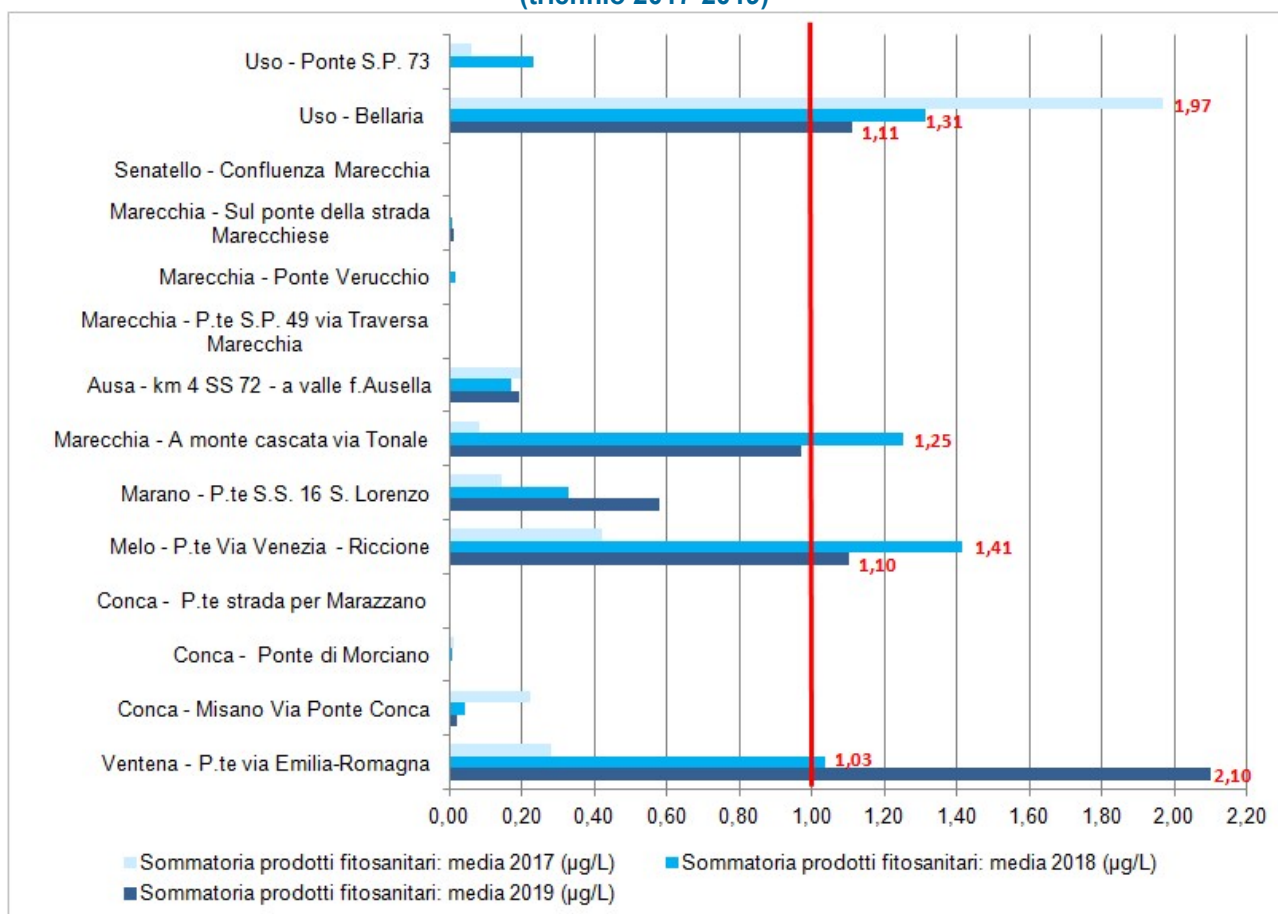
Grafico 1.11: Sommatoria complessiva di tutti i prodotti fitosanitari monitorati suddivisa per anno (triennio 2017-2019)

Se si analizza l'andamento medio annuale della sommatoria di tutti i prodotti fitosanitari monitorati, il cui limite tabellare (Tab 1/B), espresso in termini di valore annuale medio è di $1\mu\text{g/l}$, l'elaborazione dei dati del triennio, evidenzia i seguenti superamenti (Graf. 1.11):

1. per l'anno 2017 il valore risulta superato solo nel tratto terminale del fiume Uso rappresentato dalla stazione 17000350;
2. per l'anno 2018 i superamenti riguardano rispettivamente le chiusure di bacino di Uso (stazione 17000350), Marecchia (stazione 19000600), Melo (stazione 21000100) e Ventena (stazione 23000200);
3. per l'anno 2019 risultano confermati i superamenti di Uso, Melo e Ventena già evidenziati nel 2018;

* la linea rossa indica il limite di 1µg/L

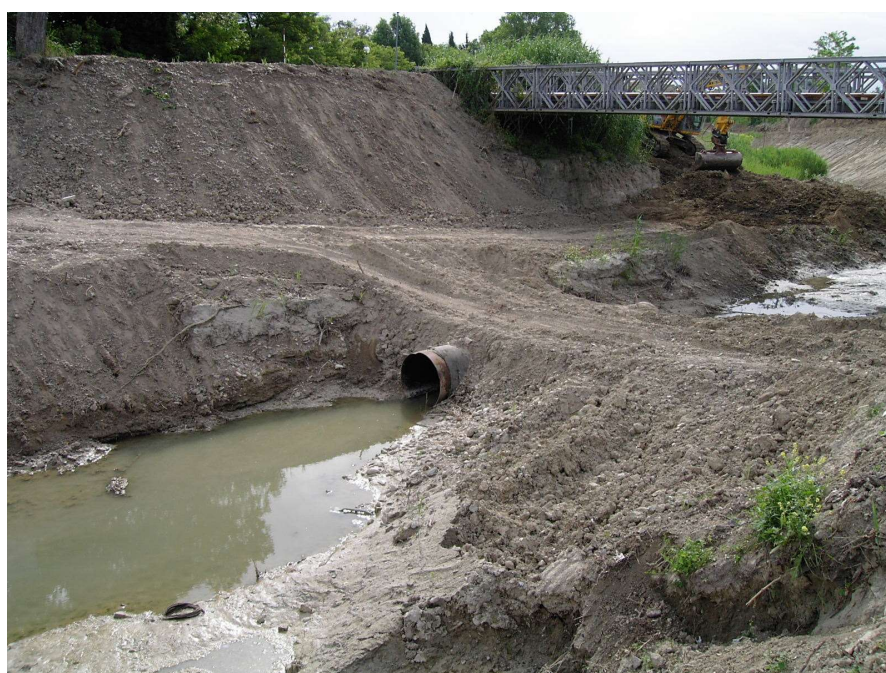
Figura 1.8: Lavori di rimaneggiamento dell'alveo in località San Vito (Santarcangelo di Romagna) - Anno 2015

perdita di naturalità e di stabilità degli argini sempre più spinta, che si concretizza in una riduzione della resilienza del fiume.

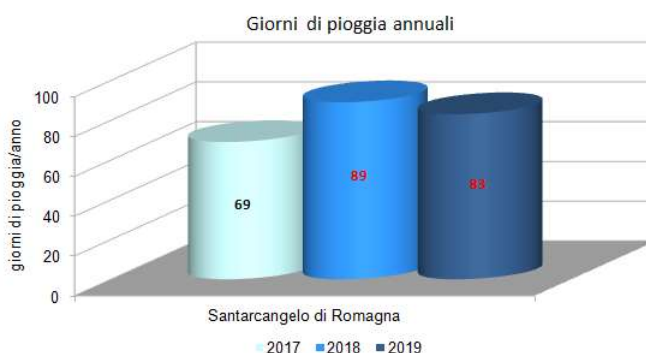
Grafici 1.13-1.14-1.15: Giorni di pioggia superiori o uguali ad 1 mm - Rete pluviometrica del bacino dell'Uso - triennio 2017 – 2019

Se si analizza il dato sotto forma di giorni piovosi, considerando tali tutti i giorni in cui si sono registrate piovosità maggiori o uguali ad 1 mm, il 2017 mostra 69 giornate piovose (19% su base annuale) a fronte delle 89 del 2018 e delle 83 del 2019 (rispettivamente il 24 % e 23 % su base annuale) (Graf. 1.13-1.14-1.15). La suddivisione delle giornate piovose fra periodo estivo-autunnale (mesi da giugno a novembre) e periodo invernale-primaverile (mesi da dicembre a maggio), mostra sul triennio una sostanziale distribuzione equivalente fra i due periodi con percentuali di piovosità estivo-autunnale dal 42 al 49% (a seconda delle annate).

* il dato in rosso sull'istogramma indica un valore incompleto (rilevazioni mancanti in alcuni giorni a causa di malfunzionamenti delle strumentazione o altri motivi)

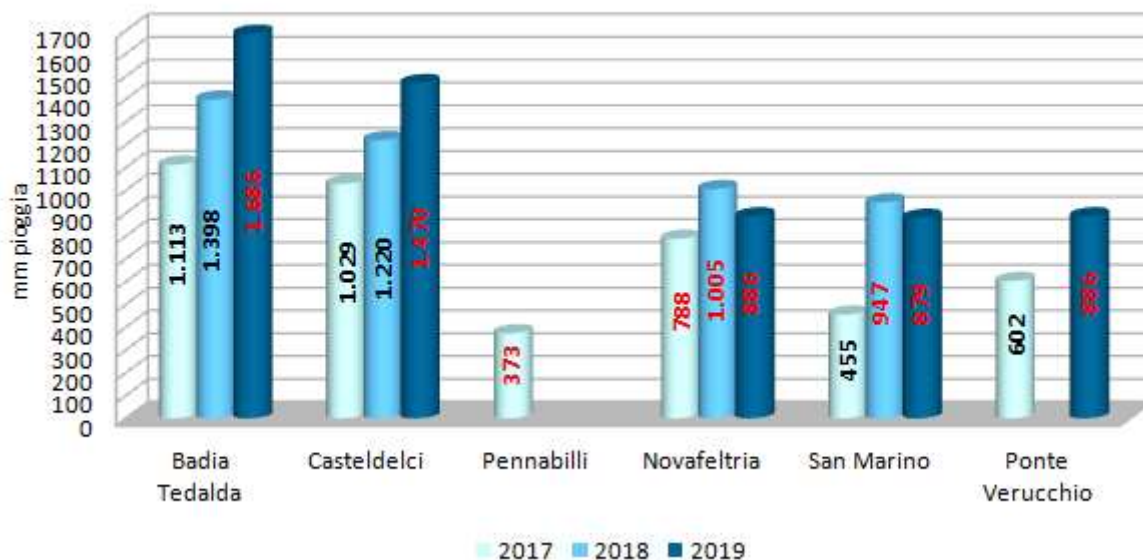
Grafico 1.16: Piovosità annua - Rete pluviometrica del bacino montano del Marecchia - triennio 2017 - 2019

* il dato in rosso sull'istogramma indica un valore incompleto (rilevazioni mancanti in alcuni giorni a causa di malfunzionamenti delle strumentazione o altri motivi)

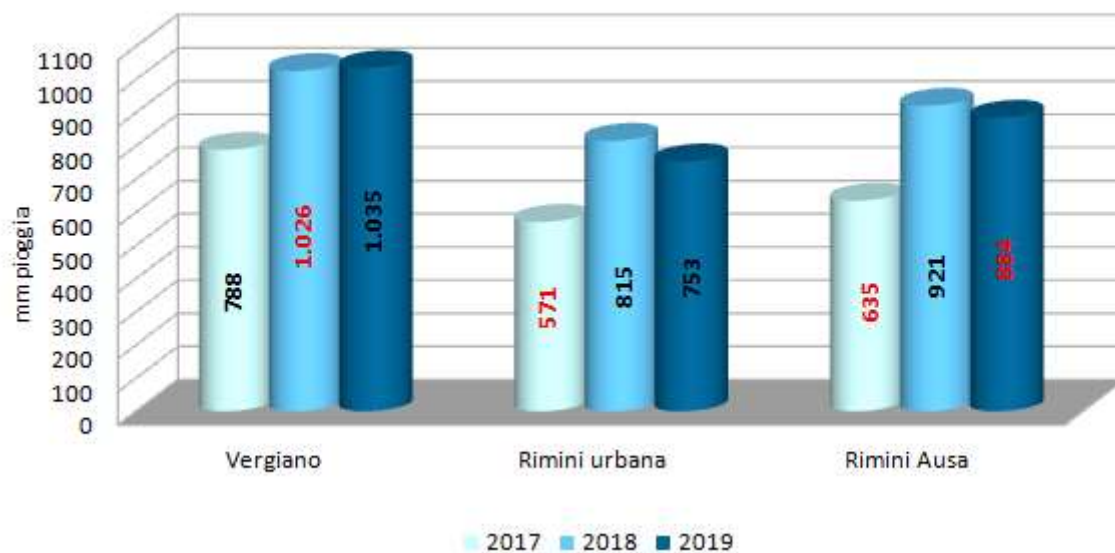
**Grafico 1.17: Piovosità annua - Rete pluviometrica in chiusura di bacino del Marecchia
- triennio 2017 - 2019**

* il dato in rosso sull'istogramma indica un valore incompleto (rilevazioni mancanti in alcuni giorni a causa di malfunzionamenti delle strumentazione o altri motivi)

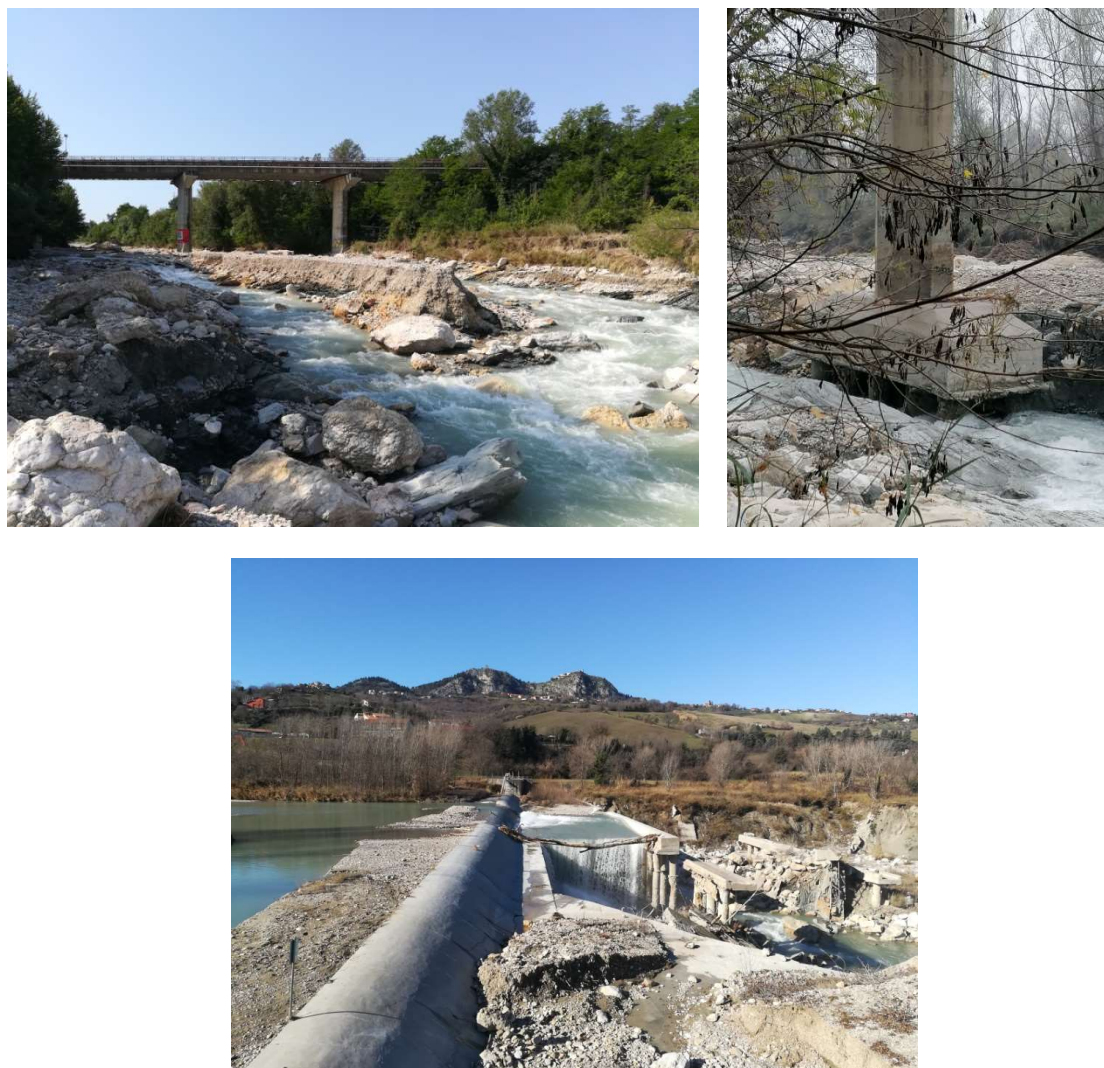
Figure 1.9-1.10-1.11: Dissesto idrogeologico all'altezza di Ponte Verucchio – Anno 2019

Particolare risalto ha avuto nel maggio 2019 la rottura della briglia presente all'altezza di Ponte Verucchio, per effetto di un periodo particolarmente piovoso con picchi giornalieri fino a 80 mm e conseguenti portate massime raggiunte di oltre 340 m/s. Il crollo, unitamente al regime idrologico di costante e consistente piena, ha innescato un processo di alterazione morfologica con escavazione in alveo e trasporto solido a valle che ha provocato un arretramento della zona del canion, già presente immediatamente a valle della briglia, di circa 500 m con un abbassamento del piano di diversi metri. Ciò ha agito sull'equilibrio idrodinamico di erosione e trasporto solido, innescando fenomeni di canalizzazione, che nel giro di poche settimane hanno minato la stabilità dei piloni del ponte e portato in superficie lingue di argilla presenti al di sotto della coltre ciottolosa (Fig. 1.9-1.10-1.11). Si sono resi necessari interventi strutturali, sia al ponte che alla briglia, per cercare di ristabilire la sicurezza al transito dello stesso e contenere i fenomeni di dissesto in atto.

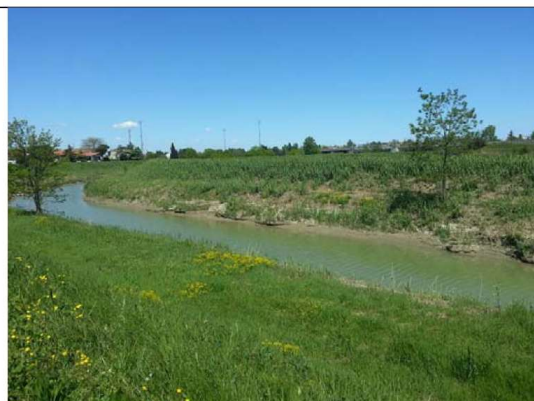
FOTO DELLA STAZIONE

La stazione di monitoraggio è situata in comune di Bellaria Igea - Marina; vi si accede procedendo verso nord lungo la SS16. In Corrispondenza dell'abitato di Bellaria prendere la deviazione a destra e procedere fino ad intercettare la via Ravenna. Imboccarla in direzione nord fino ad incrociare via Fornace sulla sinistra. L'accesso alla stazione si trova circa 0,5 km dopo in prossimità dell'ex depuratore di Bellaria ed in corrispondenza del ponte pedonale presente sul medesimo fiume.

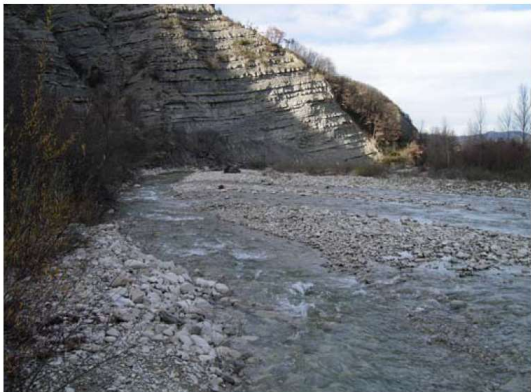
FOTO DELLA STAZIONE	CARTOGRAFIA 1:5000

INFORMAZIONI PER RAGGIUNGERE LA STAZIONE: La stazione di monitoraggio è in comune di Casteldecì, località di Molino di Bascio in corrispondenza della deviazione per Gattara all'altezza del ponte che si incontra sulla strada medesima.

La stazione di monitoraggio si trova in un contesto ambientale naturale, l'antropizzazione è rada e pertanto le fonti di impatto sono scarse.

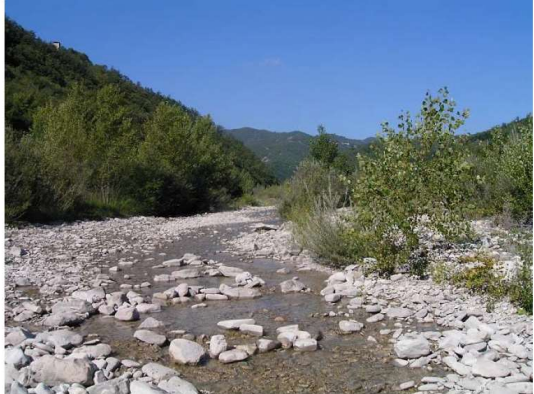
FOTO DELLA STAZIONE	CARTOGRAFIA 1:5000

X:	Y:	758715	4855226	(CTR :5000) Elemento n°:		2	6 6 1 5 2
X:	Y:								
758715	4855226								
(CTR :5000) Elemento n°:									
2	6 6 1 5 2								
INFORMAZIONI PER RAGGIUNGERE LA STAZIONE: La stazione di monitoraggio è in comune di Sant' Agata Feltria; lungo la S.P. 258, poco dopo aver oltrepassato la località di Ponte Messa prendere la deviazione per Balze sulla destra. Dopo aver oltrepassato il ponte sul Marecchia tenere la sinistra. L'accesso ala stazione si trova qualche centinaio di metri dopo sulla sinistra.

La stazione di monitoraggio si trova in un contesto ambientale naturale, l'antropizzazione è rada ma insistono alcune fonti di pressione nella parte più alta del corpo idrico .

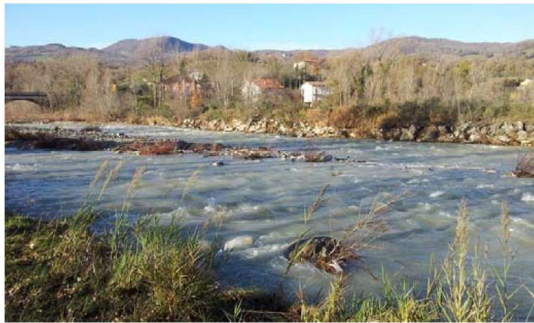
FOTO DELLA STAZIONE	CARTOGRAFIA 1:5000

X:	Y:	764031	4862661	(CTR :5000) Elemento n°:		2	6 6 1 2 3
X:	Y:								
764031	4862661								
(CTR :5000) Elemento n°:									
2	6 6 1 2 3								
INFORMAZIONI PER RAGGIUNGERE LA STAZIONE: La stazione di monitoraggio è situata lungo la S.P. 258 in comune di Novafeltria località di Ponte Baffoni all'altezza del ponte che si incontra sulla strada medesima.

La stazione di monitoraggio si trova in un contesto ambientale a medio livello di antropizzazione.

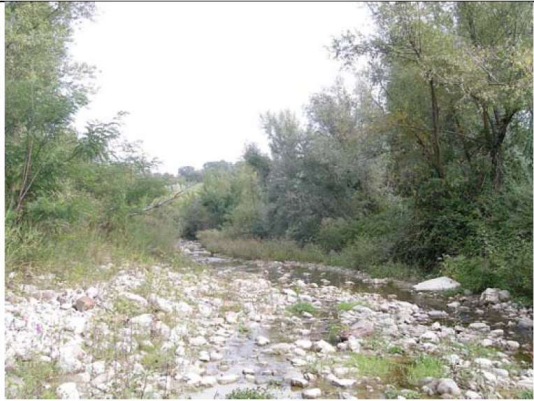
FOTO DELLA STAZIONE	CARTOGRAFIA 1:5000

X:	Y:	772834	4873257	(CTR :5000) Elemento n°:		2	6	7	0	1	2
X:	Y:												
772834	4873257												
(CTR :5000) Elemento n°:													
2	6												
7	0												
1	2												
INFORMAZIONI PER RAGGIUNGERE LA STAZIONE: La stazione di monitoraggio è situata in comune di San Leo nei pressi del confine con Verucchio; vi si accede procedendo verso monte lungo la S.S. 258. Dopo aver oltrepassato la località Ponte Verucchio si procede ancora fino alla località di Torello in corrispondenza della quale il torrente stesso intercetta la statale. L'accesso alla stazione si trova sulla destra immediatamente dopo aver oltrepassato il torrente e percorrendo Via Maiano per circa 250 m.

La stazione di monitoraggio si trova in un contesto ambientale a media antropizzazione.

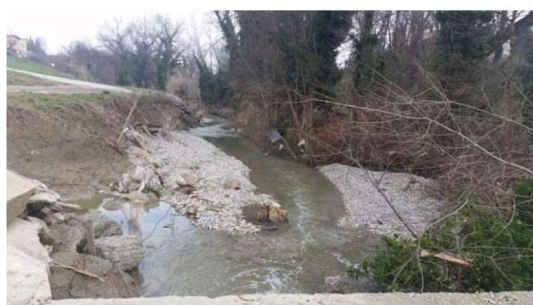
FOTO DELLA STAZIONE

La stazione di monitoraggio si raggiunge percorrendo la S.S. 72 in direzione San Marino fino all'altezza di Cerasolo Ausa. In particolare si raggiunge deviando a destra sulla via Consolare Rimini San Marino all'altezza della ditta Globo e si procede fino ad incontrare il torrente Ausa.

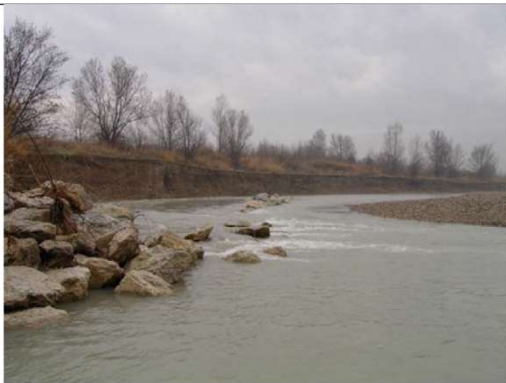
FOTO DELLA STAZIONE

La stazione di monitoraggio è situata lungo la S.P. 49 in comune di Santarcangelo di R., località di San Martino dei Mulini all'altezza del ponte che si incontra lungo la strada medesima.

La stazione di monitoraggio si trova in un contesto ambientale a medio livello di antropizzazione.

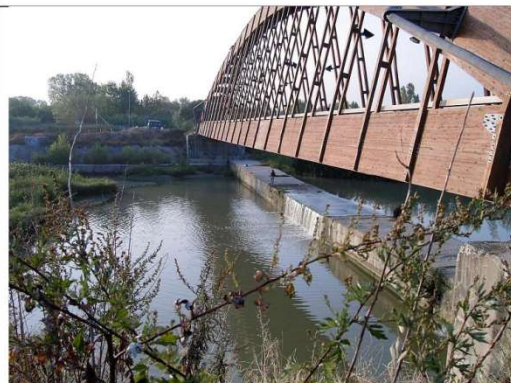
FOTO DELLA STAZIONE

X:	Y:	784508	4885402	(CTR :5000) Elemento n°:		2	5 6 1 1 2
X:	Y:								
784508	4885402								
(CTR :5000) Elemento n°:									
2	5 6 1 1 2								
INFORMAZIONI PER RAGGIUNGERE LA STAZIONE: La stazione di monitoraggio si trova in contesto urbano ed è situata in chiusura di bacino a circa 1,5 km dalla foce. È raggiungibile accedendo da via Tonale in zona Celle.

La stazione di monitoraggio si trova in un contesto ambientale ad elevato livello di antropizzazione.

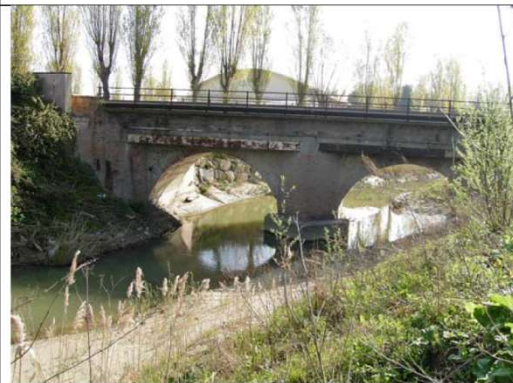
FOTO DELLA STAZIONE

La stazione di monitoraggio è situata in comune di Riccione; vi si accede procedendo verso sud lungo la SS16. Dopo aver oltrepassato l'aeroporto Fellini di Rimini prendere la deviazione a destra (Via Tortona) e procedere sulla medesima fino ad intercettare il fiume stesso. L'accesso alla stazione si trova in corrispondenza del ponte presente sul medesimo fiume.

La stazione di monitoraggio si trova in un contesto ambientale ad elevata antropizzazione.

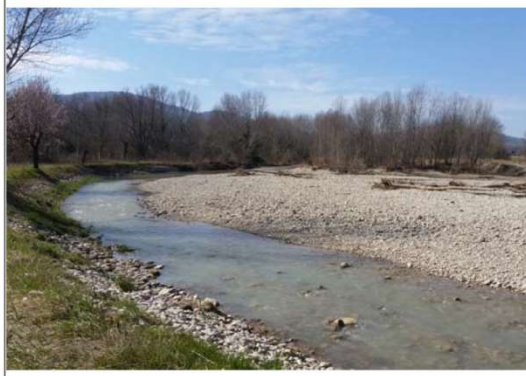
X:	Y:												
792421	4868629												
(CTR :5000) Elemento n°:	<table border="1"> <tr> <td>2</td> <td>6</td> <td>7</td> <td>0</td> <td>8</td> <td>2</td> </tr> </table>	2	6	7	0	8	2						
2	6	7	0	8	2								
<p>INFORMAZIONI PER RAGGIUNGERE LA STAZIONE: La stazione di monitoraggio è situata in comune di Morciano di Romagna; vi si accede percorrendo la SS18 (Strada provinciale Conca) in direzione Morciano centro oltrepassando il ponte sul fiume medesimo che permette l'entrata in paese. Dopo circa 1000m si svolta a sinistra in Via Macello. L'accesso è dopo poche centinaia di metri realizzati in parte lungo un percorso ciclo pedonale presente in destra idrografica.</p>													
<p align="center">FOTO DELLA STAZIONE</p>

<p align="center">CONTESTO AMBIENTALE</p> <p>La stazione di monitoraggio si trova in un contesto ambientale ad elevata antropizzazione.</p>

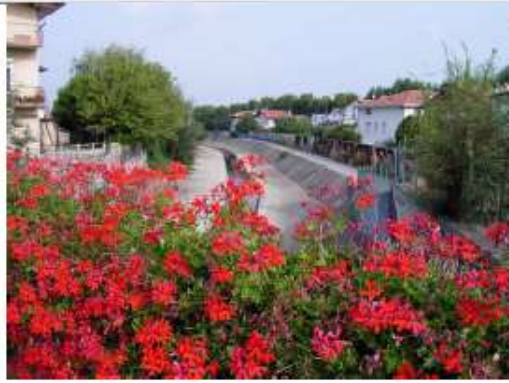
X:	Y:	799566	4874821	(CTR :5000) Elemento n°:		2	6	8	0	1	2
X:	Y:																
799566	4874821																
(CTR :5000) Elemento n°:																	
2	6																
8	0																
1	2																
INFORMAZIONI PER RAGGIUNGERE LA STAZIONE:			La stazione di monitoraggio è situata in comune di Cattolica; vi si accede procedendo verso sud lungo la SS16 fino all'altezza di Portoverde. Qui si svolta a sinistra in Via Nazionale Adriatica Interna e si procede in direzione Cattolica proseguendo in Via Emilia Romagna fino ad intercettare il torrente medesimo.														
FOTO DELLA STAZIONE			CARTOGRAFIA 1:5000

CONTESTO AMBIENTALE																	
La stazione di monitoraggio si trova in un contesto ambientale ad elevata antropizzazione.
