Relazione analitica

Rete di secondo grado

Corsi d'acqua:

Relazione curata da
Arpa – Sezione di Rimini

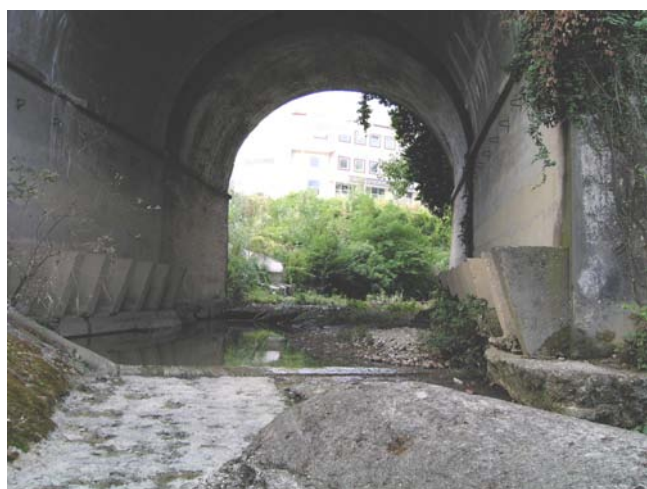
Bacino idrografico	Marecchia
Corpo idrico	Ausa
Codice (rete 1° grado) (Denominazione)	19000400 (Ausa 1)
Localizzazione	P.te S.S. 72 - confine Rimini – Rep. San Marino

La stazione di campionamento Ausa 1 presenta un Livello complessivo di Inquinamento da Macrodescrittori pari a 4 ed anche l'Indice Biotico Esteso, determinato tre volte nel corso dell'anno, presenta una classe media in sintonia con il LIM (classe IV). Rispetto agli anni precedenti, lo Stato Ecologico risulta leggermente migliorato (classe 4), anche se, comunque, denota uno stato del corso d'acqua notevolmente degradato, a causa soprattutto di un forte carico organico proveniente dagli scarichi fognari della Repubblica di San Marino insistenti a monte. La presenza di tali scarichi è anche evidenziata dal fatto che, in tale corso d'acqua, in corrispondenza di tale stazione di campionamento, si è sempre presentata, anche durante i mesi estivi, una portata idrica piuttosto notevole.

La criticità è rappresentata, in particolare, da un notevole carico organico non biodegradabile (COD), che porta, conseguentemente, ad una forte diminuzione dell'ossigeno disciolto (presenza di anossia diffusa con odore sgradevole), con la creazione di un ambiente chimicamente riducente, evidenziato da alti valori di azoto ammoniacale. Anche il parametro Escherichia coli ha presentato valori sempre molto alti, a causa del continuo e costante apporto organico da parte degli scarichi antropici.

L'Indice Biotico Esteso ha presentato classi di qualità corrispondenti ad un ambiente molto inquinato e fortemente inquinato, durante tutto il corso dell'anno. Evidentemente, il corso d'acqua, in tale sezione, non è in grado di “reagire” alla forte pressione antropica, che agisce costantemente sulla porzione di bacino a monte. L'alveo del corso d'acqua presenta sul fondo un deposito notevole di detrito organico in condizioni anossiche, nonché una quantità considerevole di rifiuti buttati disordinatamente ai lati ed all'interno del corso d'acqua.

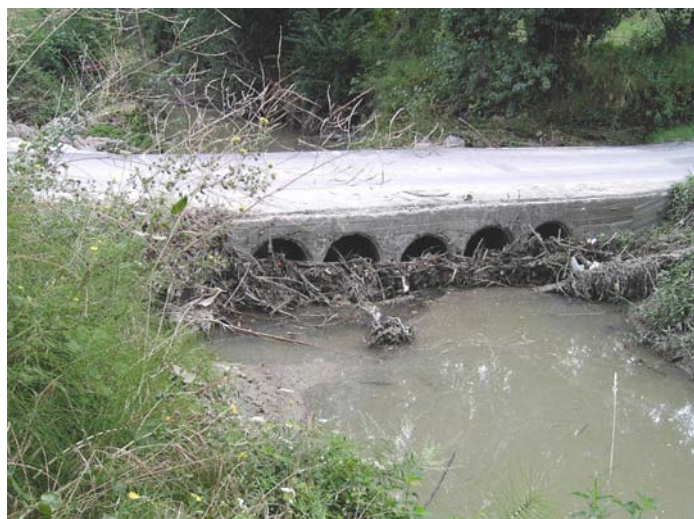
Bacino idrografico	Marecchia
Corpo idrico	Ausa
Codice (rete 2° grado) (Denominazione)	19000401 (A1)
Localizzazione	Km 4, S.S. 72 - a valle foce fosso Ausella

Tale stazione di campionamento, determinata per la prima volta quest'anno, presenta analoghe criticità rispetto alla stazione a monte. Il Livello complessivo da Macrodescrittori è pari a 4, valore determinato principalmente dai parametri COD, azoto ammoniacale ed Escherichia coli, cui si aggiunge anche il fosforo totale: tali parametri mostrano tutti pressoché lo stesso andamento mensile, con i valori più elevati nei mesi di febbraio-marzo-aprile ed ottobre-novembre.

Anche l'Indice Biotico Esteso presenta all'incirca gli stessi valori della stazione posta più a monte, con una classe IV media annuale ed un conseguente Stato Ecologico nel 2004 di classe 4. Dall'analisi dello Stato Ecologico mensile riportata di seguito, si mette in evidenza il valore positivamente "anomalo" del LIM in agosto, probabilmente imputabile alla diminuzione degli scarichi antropici in tale mese, grazie alla chiusura estiva di molte

Il corso d'acqua, quindi, non è in grado di far fronte al carico incidente, nonostante la relativa naturalità delle rive e la diversificazione del fondo dell'alveo nel tratto a monte.

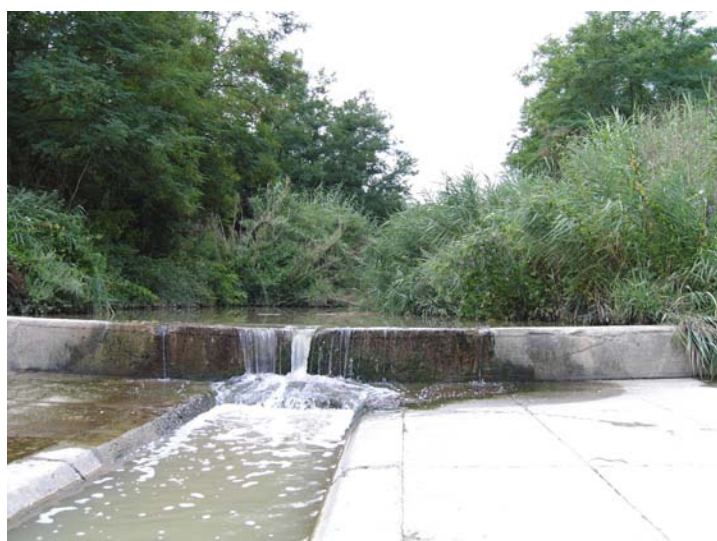
Bacino idrografico	Marecchia
Corpo idrico	Ausa
Codice (rete 2° grado) (Denominazione)	19000402 (A2)
Localizzazione	Km 2.5 S.S. 72 - a valle foce fosso Budriale

Tale punto di campionamento è stato monitorato per la prima volta nel 2004 ed i valori di Stato Ecologico rilevati mostrano un peggioramento rispetto alla stazione a monte, passando da una Classe SECA complessiva 4 a 5, principalmente a causa dei pessimi valori di Indice Biotico Esteso rilevati (nel mese di dicembre non è stato nemmeno possibile classificare la qualità biologica del corso d'acqua, in quanto non è stata rinvenuta alcuna unità tassonomica di macroinvertebrati bentonici). Il fondale si presenta costituito soprattutto da argilla e limo, con una forte componente organica non degradata ed in forti condizioni anossiche dall'odore molto sgradevole. Tale tipo di fondale impedisce, quindi, l'insediamento di una qualsiasi forma di vita bentonica.

Il Livello complessivo da Macrodescrittori presenta un valore 4, determinato in particolare da alti valori di COD e conseguenti bassi valori della percentuale di saturazione dell'ossigeno disciolto. Anche il fosforo totale risulta essere una criticità in tale sezione del corso d'acqua, mentre l'Escherichia coli non ha mostrato valori particolarmente elevati, a parte il valore di 70.000 UFC/100 ml riscontrato nel mese di

Subito a valle di tale punto di campionamento, il corso d'acqua inizia il proprio tratto rettificato e cementificato, rendendo impossibile l'attività di autodepurazione, garantita quasi esclusivamente da condizioni di naturalità delle rive e del fondale.

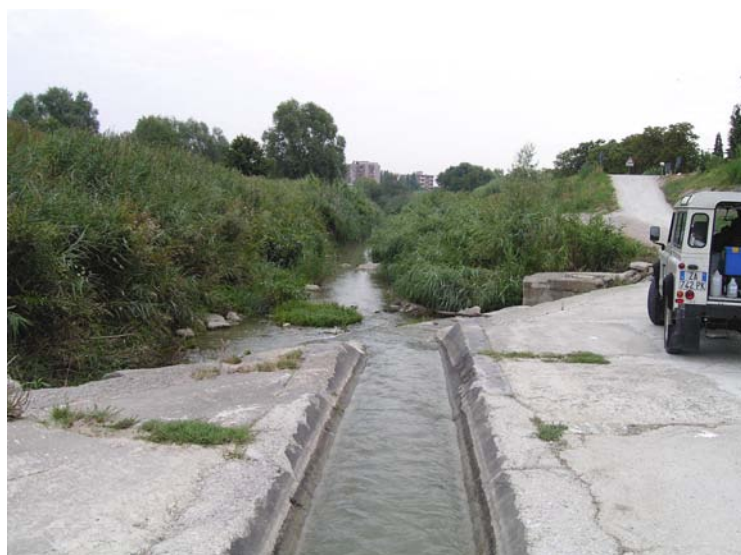
Bacino idrografico	Marecchia
Corpo idrico	Ausa
Codice (rete 1° grado) (Denominazione)	19000500 (Ausa 2)
Localizzazione	Ponte Via Marecchiese - Rimini

Il torrente Ausa in corrispondenza di tale sezione, nel 2004, è caratterizzato da uno Stato Ecologico di classe 5, nonostante il Livello di Inquinamento da Macrodescrittori sia complessivamente pari a 3: l'unica criticità importante è costituita dal parametro COD, seguito da ossigeno disciolto, Escherichia coli, azoto ammoniacale e nitrico; i valori più elevati in tali parametri si sono verificati nei mesi di febbraio e settembre-ottobre.

Il vero problema del corso d'acqua in tale punto di campionamento è rappresentato, comunque, dalla qualità biologica: i valori rilevati di Indice Biotico Esteso durante tutto il corso dell'anno, sono risultati sempre pari ad una classe V. Ciò è probabilmente determinato dalla presenza di un fondale a granulometria prevalentemente argillosa e limosa, esclusa l'area nelle immediate vicinanze della cascata, al termine del tratto

cementificato, caratterizzato anche dalla presenza di ghiaia e sabbia. Tale tipo di fondale, unito alla presenza di uno strato anossico più profondo, rende il corso d'acqua non adatto all'instaurarsi di una idonea comunità di macroinvertebrati.

Rinaturalizzare il corso d'acqua significherebbe garantire la presenza della fascia di vegetazione perifluviale sopra descritta, risistemare il fondale dell'alveo garantendone la diversificazione granulometrica e l'assenza di anaerobiosi, ma principalmente ridurre, se possibile, l'apporto di carico inquinante dovuto agli scarichi urbani e produttivi.

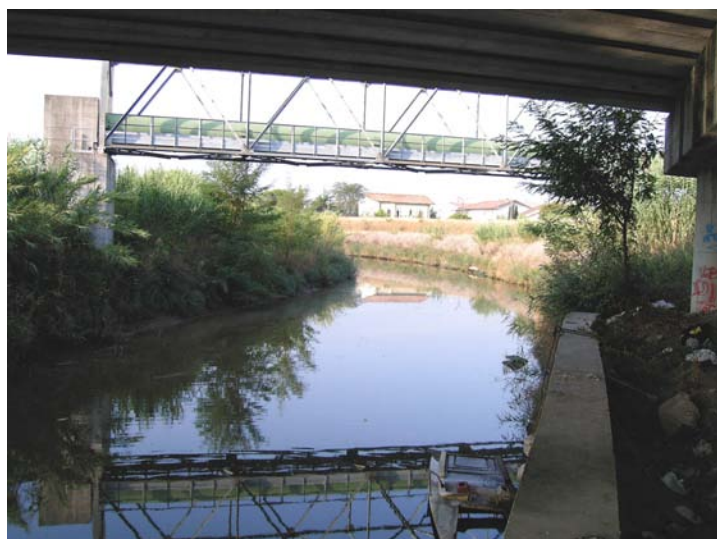
Bacino idrografico	Uso
Corpo idrico	Fiume Uso
Codice (rete 2° grado) (Denominazione)	17000301 (U 7)
Localizzazione	A valle scarico impianto di depurazione comunale - Bellaria Igea Marina -

Il fiume Uso, in corrispondenza di tale sezione, presenta criticità generali sia dal punto di vista chimico-microbiologico sia da quello biologico. Il Livello di Inquinamento da Macrodescrittori nel 2004 presenta un valore complessivo pari a 4, con le principali criticità costituite da azoto ammoniacale, nitrico e COD. L'esame dei grafici riportati di seguito permette di notare come i valori più elevati si sono rilevati durante i mesi estivi ed autunnali.

L'Indice Biotico Esteso è stato determinato una sola volta nel corso dell'anno, a causa delle pessime condizioni del fondale del corso d'acqua, caratterizzato principalmente da limo e argilla in condizioni di anossia diffusa, che rendono, inoltre, l'acqua eccessivamente torbida per permettere la vita di macroinvertebrati bentonici.

La qualità biologica determinata è, infatti, pari ad una classe V.

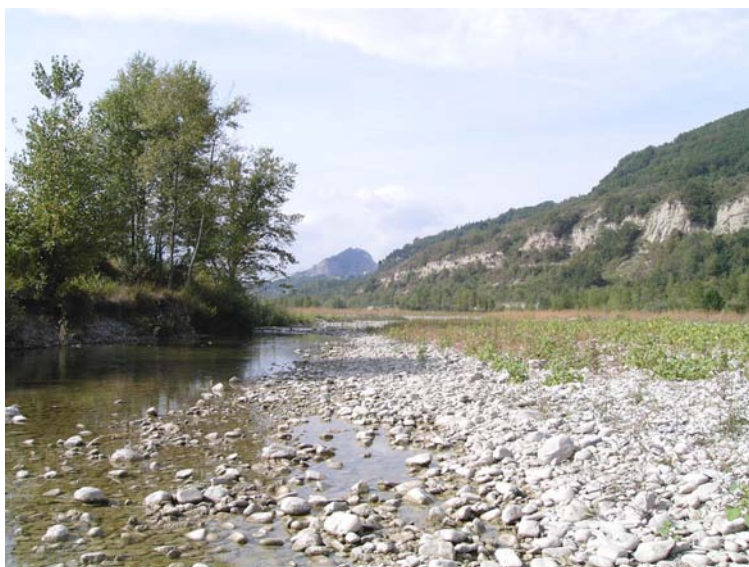
Lo Stato Ecologico del fiume Marecchia in corrispondenza della stazione MAR2 risulta pari ad una classe 3, valore costante se confrontato con i dati rilevati negli anni 2001, 2002 e 2003.

Il Livello di Inquinamento da Macrodescrittori è caratterizzato da un valore complessivo pari a 2 e l'Indice Biotico Esteso da una classe media III, analogamente a quanto verificatosi negli anni passati.

Lo stato di qualità del corso d'acqua si è, quindi, mantenuto costante, nonostante il carico antropico insistente sul territorio circostante non tenda a diminuire. Evidentemente le capacità autodepurative e la funzionalità ecologica del Marecchia in tale stazione sono in grado di far fronte alle pressioni antropiche incidenti, anche se tale equilibrio è certamente

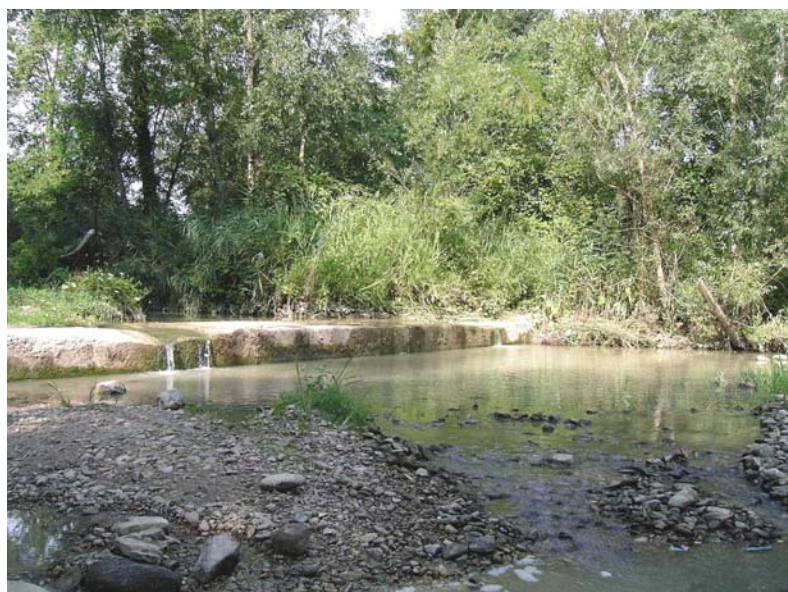
Bacino idrografico	Marano
Corpo idrico	Torrente Marano
Codice (rete 2° grado) (Denominazione)	20000101 (Mara 4)
Localizzazione	Parco del Marano - Ponte per Vecciano - Coriano

Tale stazione di prelievo presenta nel corso degli ultimi tre anni (2002-2004) un valore costante di Stato Ecologico in classe 3. L'esame dei macrodescrittori mostra, però, un peggioramento della qualità della matrice acquosa, con un peggioramento del LIM da 2, negli anni 2002-2003, a 3 nel 2004.

I parametri critici sono risultati il COD in primo luogo, seguito da ossigeno disciolto e fosforo totale.

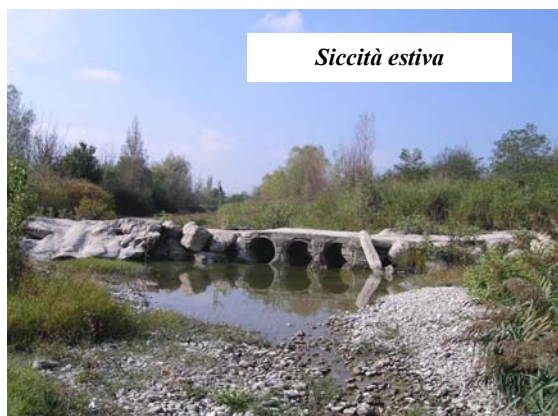
Siccità estiva

L'Indice Biotico Esteso, determinato una sola volta nel corso del 2004, a causa della persistente torbidità dell'acqua o della forte siccità estiva, evidenzia, invece, una forte sofferenza del corso d'acqua dal punto di vista biologico, in quanto la comunità di macroinvertebrati rinvenuta è risultata costituita esclusivamente da unità tassonomiche piuttosto resistenti all'inquinamento ed a condizioni

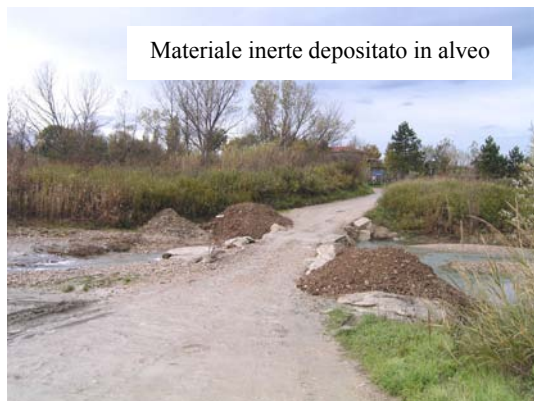
Materiale inerte depositato in alveo

L'interpretazione di questo dato si può basare, non solo sulla forte siccità che interessa questo tratto del corso d'acqua nei mesi estivi, bensì anche sulla elevata componente argillosa e limosa presente sul fondale dell'alveo e trascinata dal corso d'acqua per un lungo tratto, fino anche alla stazione più a valle, la quale, come si descriverà anche nel paragrafo 8.4 più avanti, non risulta classificabile dal punto di vista biologico.

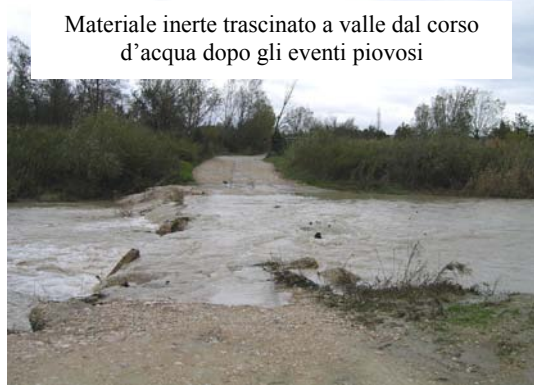
Materiale inerte trascinato a valle dal corso d'acqua dopo gli eventi piovosi

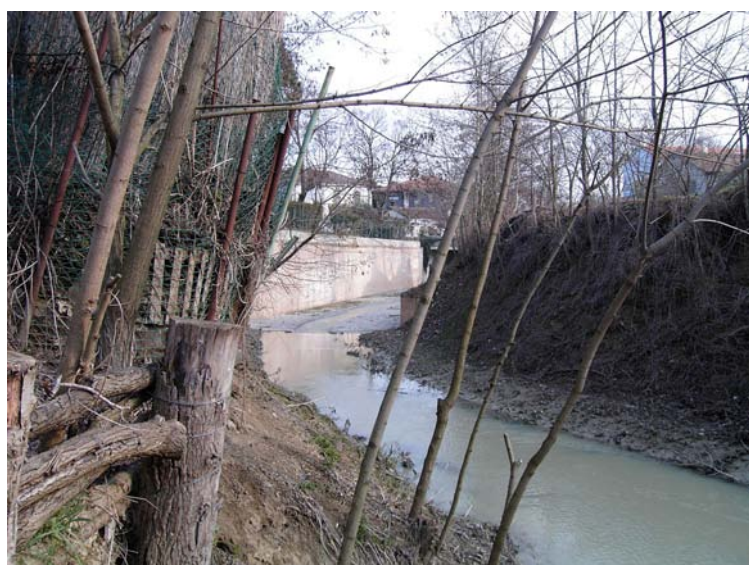
Bacino idrografico	Ventena
Corpo idrico	Torrente Ventena
Codice (rete di 2° grado) (Denominazione)	23000101 (VEN 3)
Localizzazione	Ponte Via Roma - S. Giovanni in Marignano

Il Ventena presenta, in corrispondenza di tale punto di campionamento, un Livello di Inquinamento da Macrodescrittori pari a 2: unica criticità è rappresentata dal COD, con valori molto elevati distribuiti irregolarmente nel corso dell'anno.

L'Indice Biotico Esteso, invece, presenta un valore medio 2, corrispondente ad una classe media di qualità V. Anche lo Stato Ecologico è caratterizzato, quindi, da una classe 5.

Tale notevole degrado della qualità biologica del corso d'acqua è probabilmente imputabile al lungo periodo di siccità cui è sottoposto il Ventena nei mesi estivi e dal forte carico organico (COD) non biodegradabile che incide sul

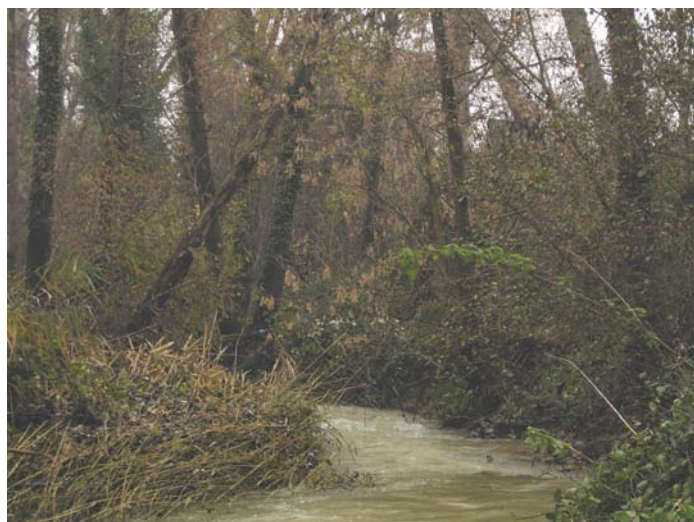
Il forte carico organico proveniente dal territorio circostante ed incidente sul corso d'acqua porta a valori molto elevati di COD (livello 5), con conseguente formazione di anossia sul fondo, diminuzione dell'ossigeno disciolto e formazione di azoto ammoniacale.

Anche il fosforo totale ha presentato valori molto elevati, in particolare nei mesi estivi ed autunnali.

Il Livello di Inquinamento da Macrodescrittori è risultato, quindi, pari a 4.

Anche l'Indice Biotico Esteso ha mostrato valori piuttosto critici nel 2004, con una classe media V. Evidentemente il corso d'acqua non è in grado di far fronte all'intensa pressione antropica esercitata dagli scarichi insistenti nella porzione di bacino immediatamente a monte della stazione di monitoraggio.
