RISCHIO SISMICO

Esposizione (E)

Vulnerabilità (V)

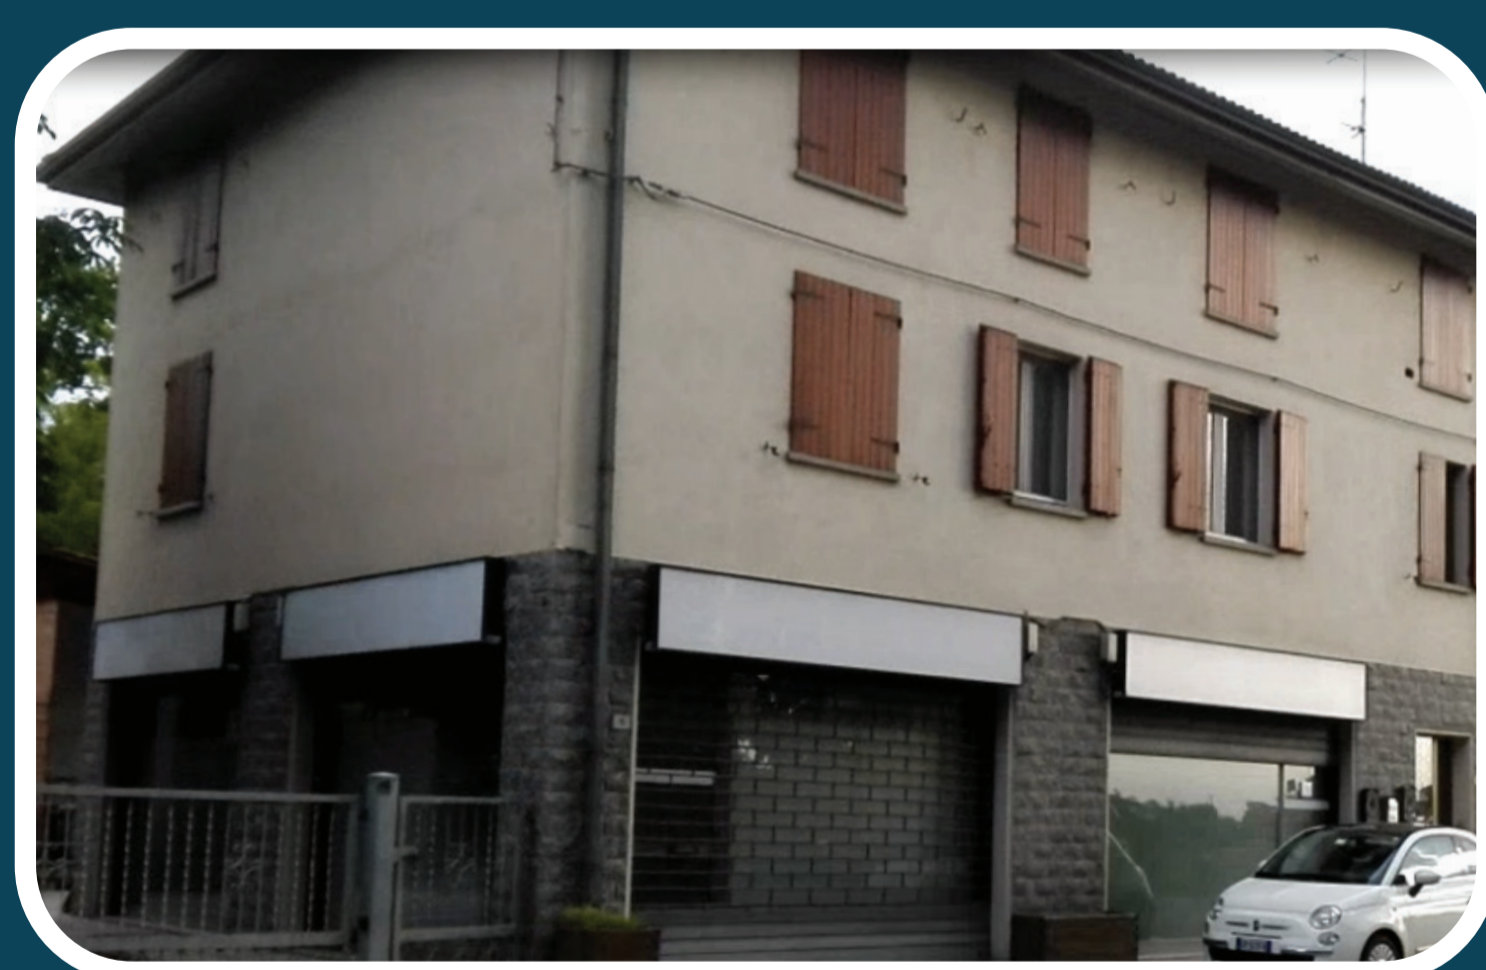
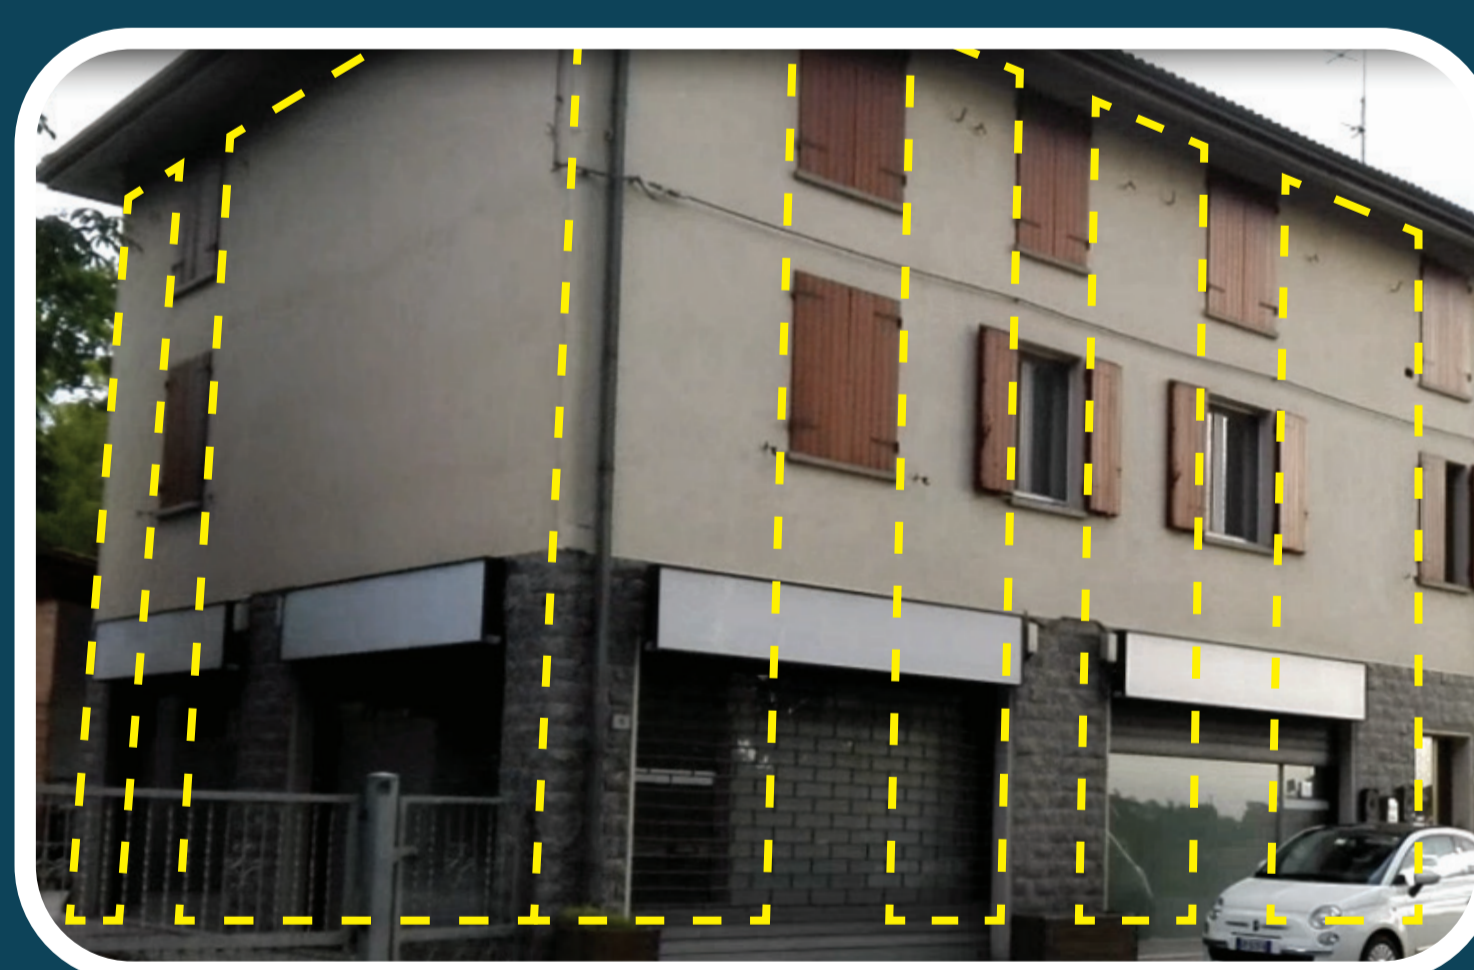
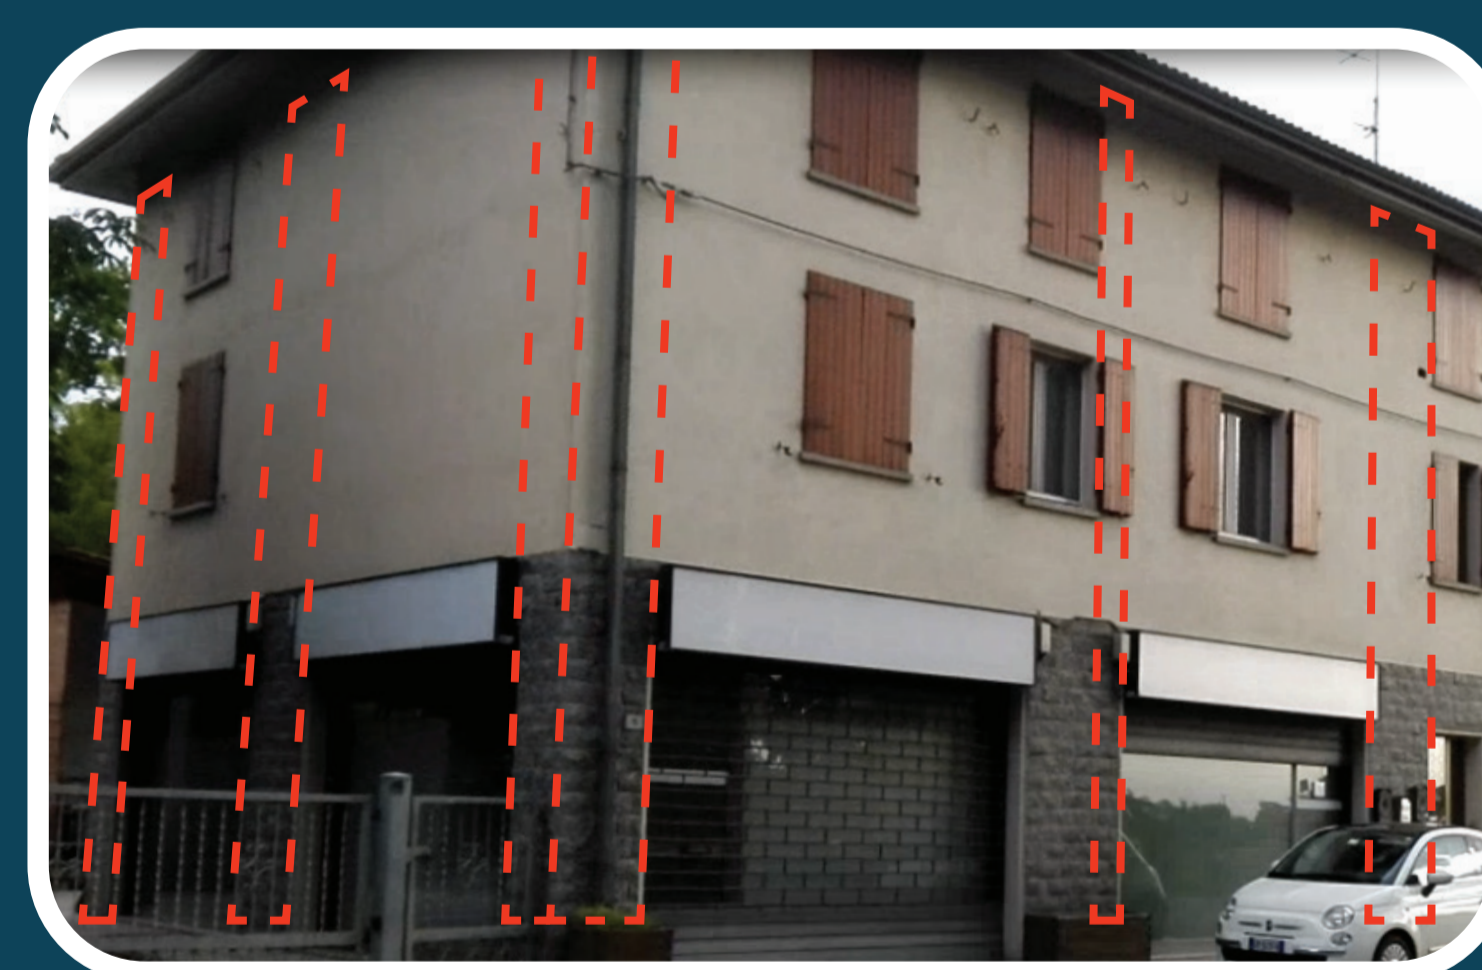
Aggregato strutturale in muratura che ha subito un intervento di ristrutturazione (anni '90): sono state realizzate nuove aperture su pareti del piano terra.

Probabile configurazione dei «maschi murari» “PRIMA” dell'intervento di ristrutturazione.

Relitti residuati dei «maschi murari» “DOPO” l'intervento di ristrutturazione.
