# LA GESTIONE DELL'AMIANTO NELLA ZONA DEL TERREMOTO

LA GESTIONE DELLE MACERIE CONTENENTI AMIANTO DERIVANTI DAL SISMA DEL 2012 IN EMILIA-ROMAGNA HA RISPOSTO ALLE ESIGENZE DI SICUREZZA, TRACCIABILITÀ E RAPIDITÀ, GRAZIE ALLA COLLABORAZIONE TRA AMMINISTRAZIONI, GESTORI DEL SERVIZIO RIFIUTI E PRIVATI CITTADINI. OLTRE 6.500 TONNELLATE DI MATERIALE RACCOLTO E STOCCATO IN DISCARICA.

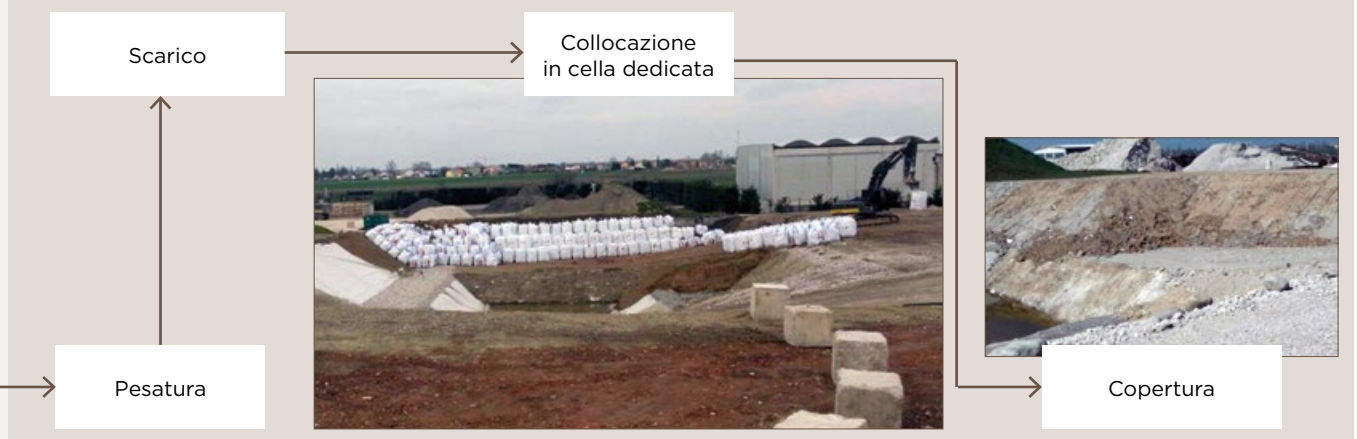
### FASE DI SMALTIMENTO

- pesatura del materiale precedentemente confezionato a norma di legge
- collocazione del materiale nella cella dedicata all'amianto: tale cella è isolata dal terreno con un telo indistruttibile denominato Hdpe come previsto dalla normativa europea. Nella fase di collocamento del materiale la matrice aria è stata monitorata dagli strumenti per il controllo del rilascio delle fibre
- copertura del materiale confezionato con terreno per la sua definitiva collocazione: il terreno e gli eventuali materiali impiegati per la copertura giornaliera hanno consistenza plastica, in modo da adattarsi alla forma e ai volumi dei materiali da ricoprire e per permettere un'adeguata protezione.

Relativamente alla successiva fase di smaltimento definitivo del materiale contenente amianto si individuano le seguenti attività:
